Etude hydrogéologique de la source de Coulagnet et expertise sur les potentialités de ressource profonde

*Mars 2018
Rapport n° 93077/A*

Commune de Chastel-Nouvel
M. Brunel
Mairie
48000 CHASTEL-NOUVEL
Tél : 04 71 45 63 96

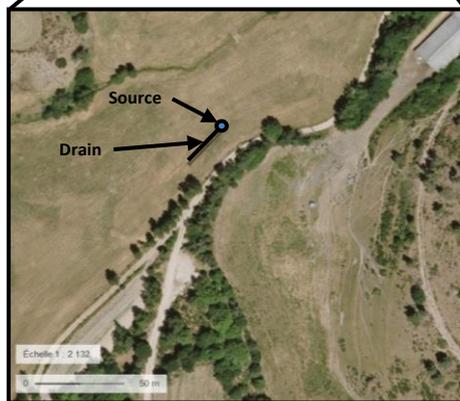
Figure 1 : Cartes de situation de la source de Coulagnet

La source de Coulagnet est située sur la commune de Chastel-Nouvel, à 450 m au sud-sud-ouest du hameau de Coulagnet, au niveau du lieu-dit Chalssettos, approximativement à la cote 1133 m EPD. Le hameau de Coulagnet est approximativement à 1129 m EPD d'altitude (**Cf. Figure 1**).

Le captage a été visité le 19 octobre 2017. Il est situé dans un pré à environ 15 m d'un chemin (**Cf. Figure 1**).

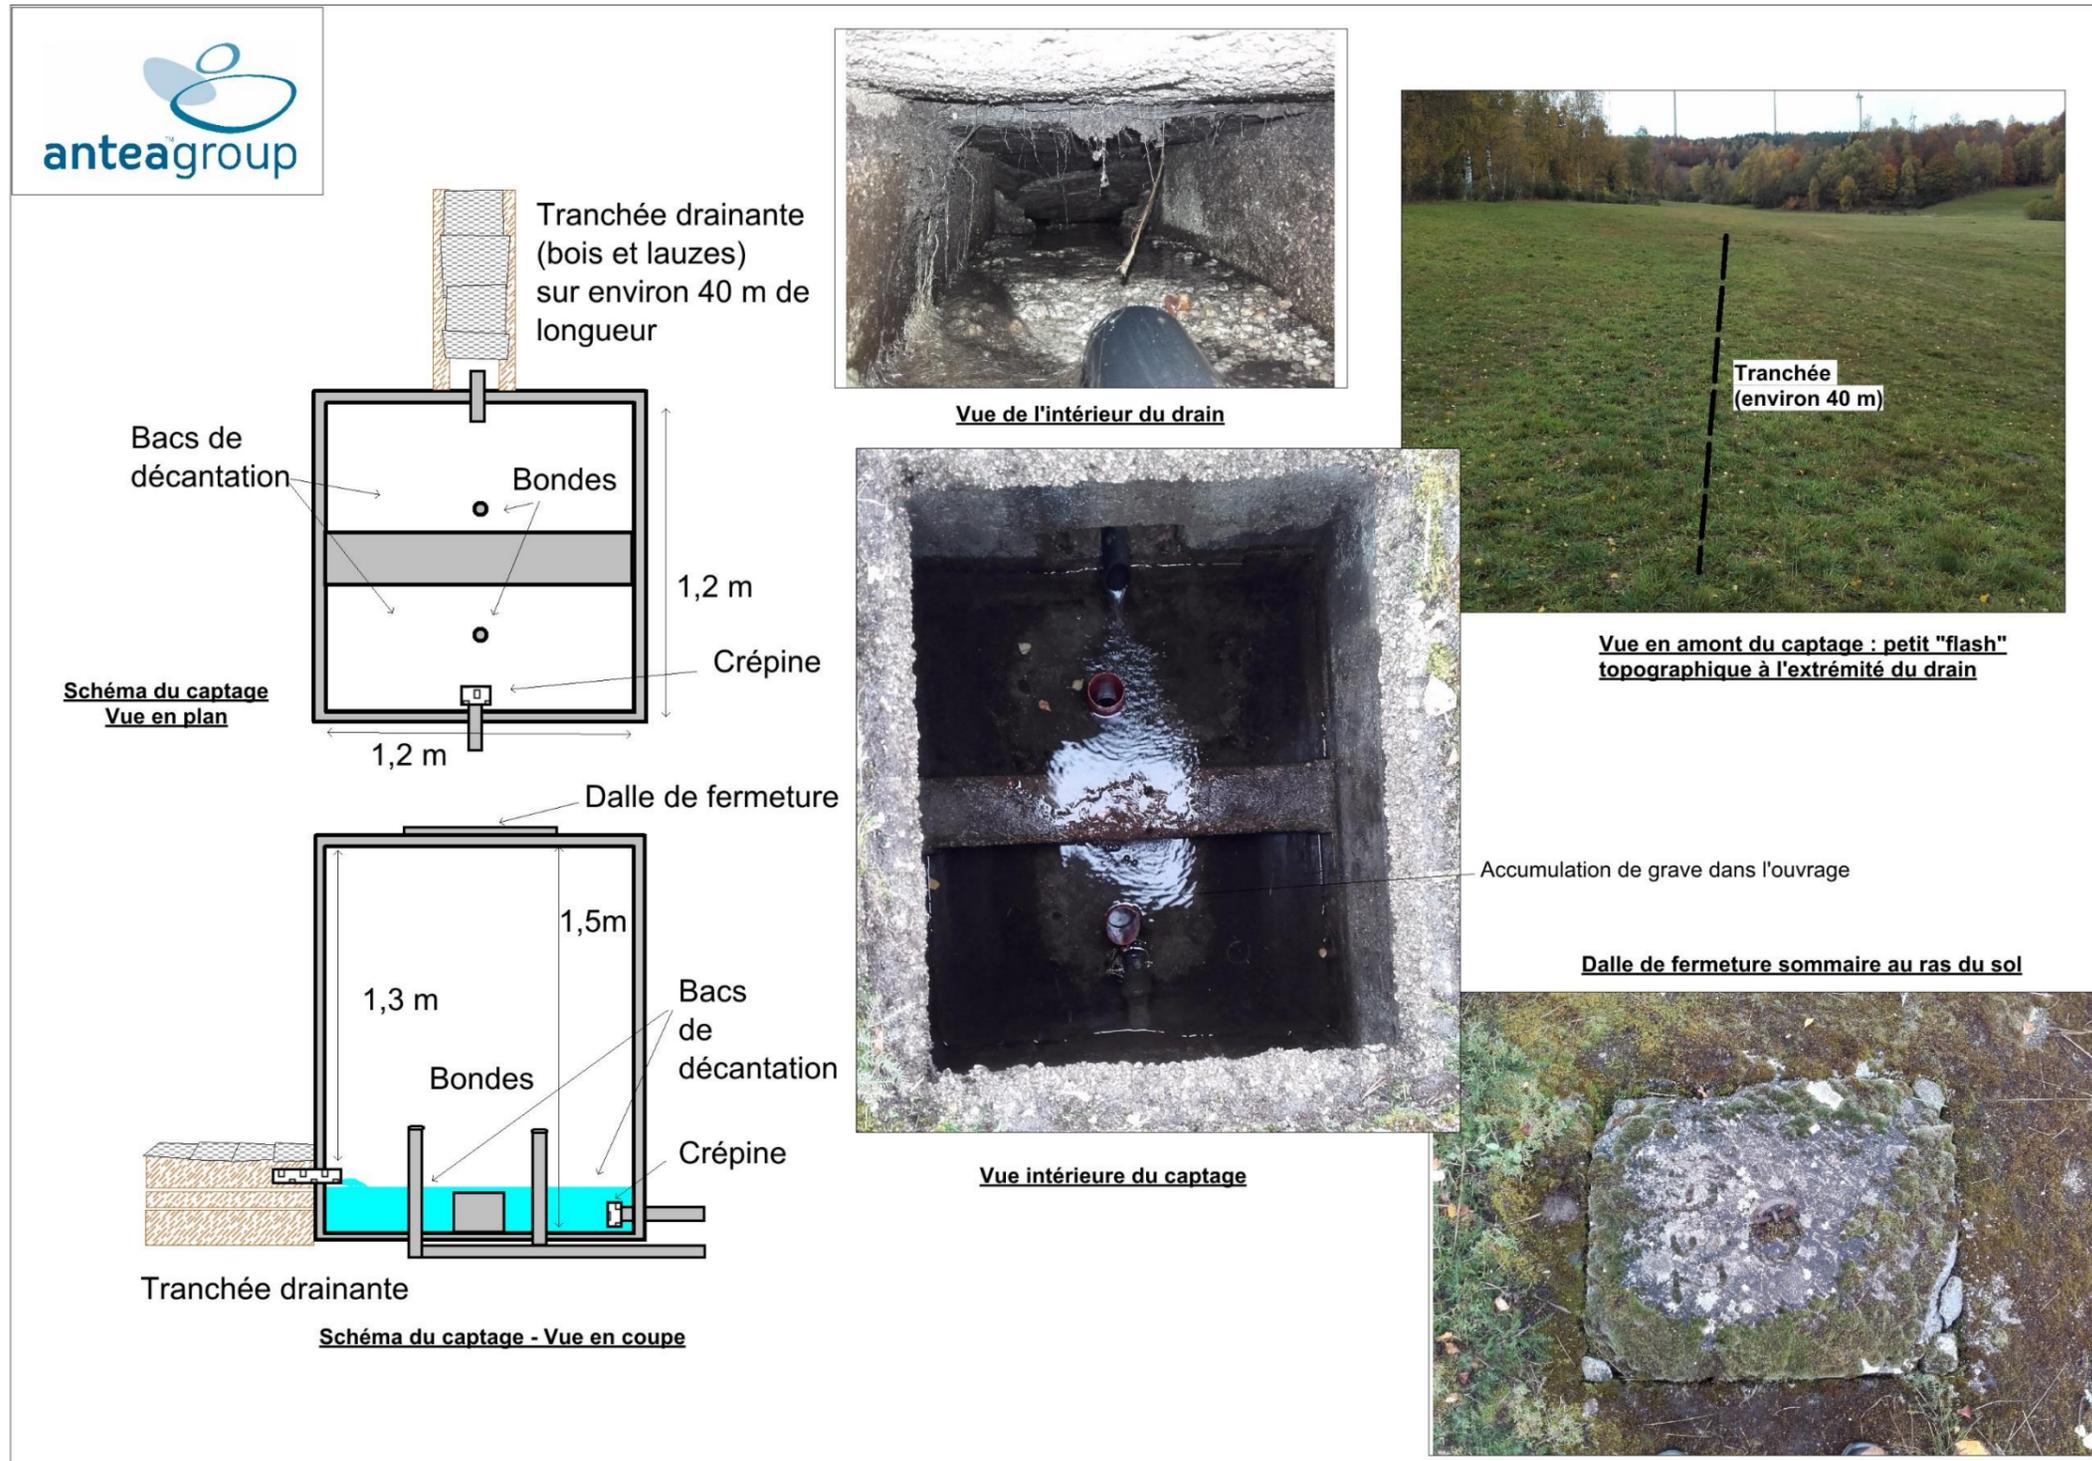
Figure 2 : Schéma du captage du Coulagnet – Etat le 19/10/2017

Le captage de source est constitué d'un tabouret en béton armé de 1,2 m de côté et d'environ 1,5 m de profondeur. Il est composé (**Cf. Figure 2**) :

- De 2 bacs de décantation équipés chacun d'une bonde de vidange ;
- La partie captante est constituée d'une tranchée drainante faite de billots de bois (information donnée par M. Savajol) recouverts de lauzes en partie effondrées à l'extrémité de l'ouvrage. Des racines sont également visibles. On estime que la longueur de cette tranchée est d'environ 40 m dont l'extrémité semble être marquée par un petit flash dans la topographie ;
- L'ouvrage est équipé d'une crépine d'adduction ;
- Il est fermé sommairement par une dalle béton située au ras du sol ;
- Il n'y a pas de périmètres de protection immédiate.

L'ouvrage est relativement sommaire mais la partie captante semble encore fonctionnelle même si on observe des lauses éboulées. Il est peu probable que l'on puisse inspecter la tranchée drainante (présence de racines, galerie en partie effondrée).

Les points d'amélioration à apporter sont les suivants :

- Curer les bacs de décantation et refaire un béton de propreté sur les parois intérieures du captage ;
- Enlever autant que faire se peut les racines ;
- Rehausser la tête du captage pour éviter que les eaux de ruissellement y pénètrent et installer un tampon Foug ;
- Mettre en place un périmètre de protection immédiate qui englobe le captage et l'ensemble du drain.

Pour remédier à cet état de fait, il faudrait réhabiliter entièrement le captage (remplacement du drain et du tabouret).

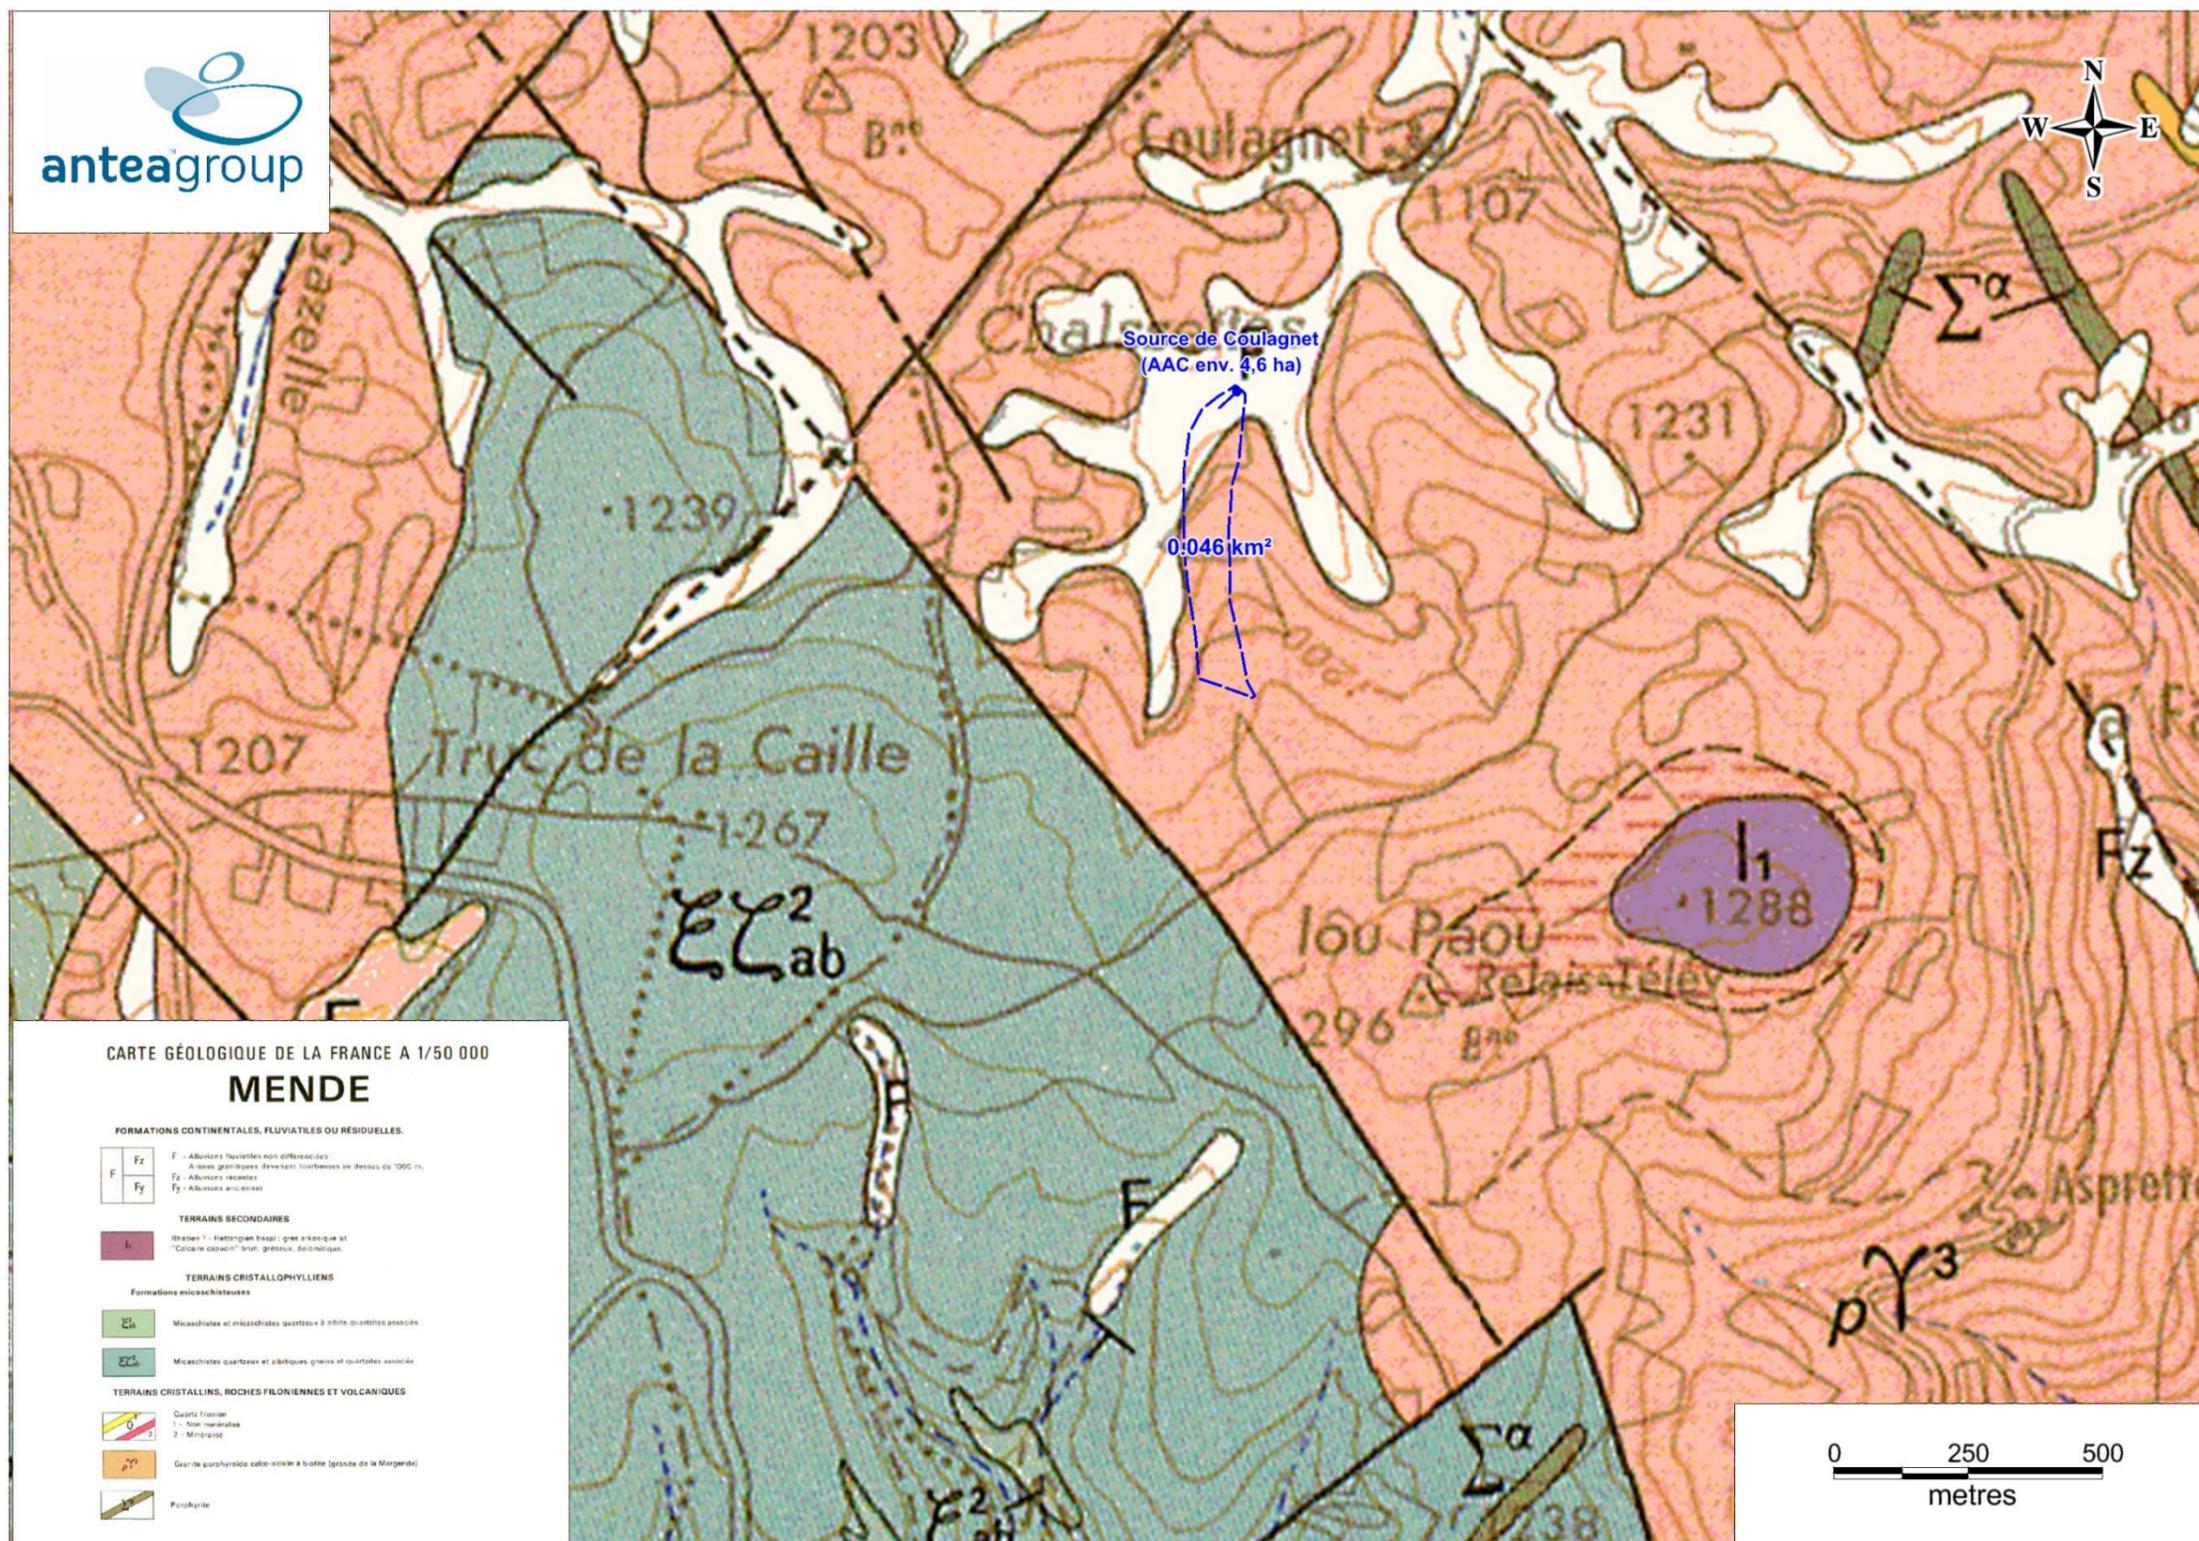
Figure 3 : Extrait de la carte géologique de Mende et détermination du bassin d'alimentation de la source de Coulagnet

Les informations d'ordre géologique sont issues de la carte géologique de Mende (cf. **figure 3**, carte au 1/50 000 du BRGM).

Les formations géologiques en présence dans le secteur d'étude sont les suivantes (cf. **figure 3**) :

L'aire d'alimentation de la source déterminée à partir de la carte topographique est relativement réduite puisqu'elle fait moins de 5 ha (**Cf. Figure 3**).

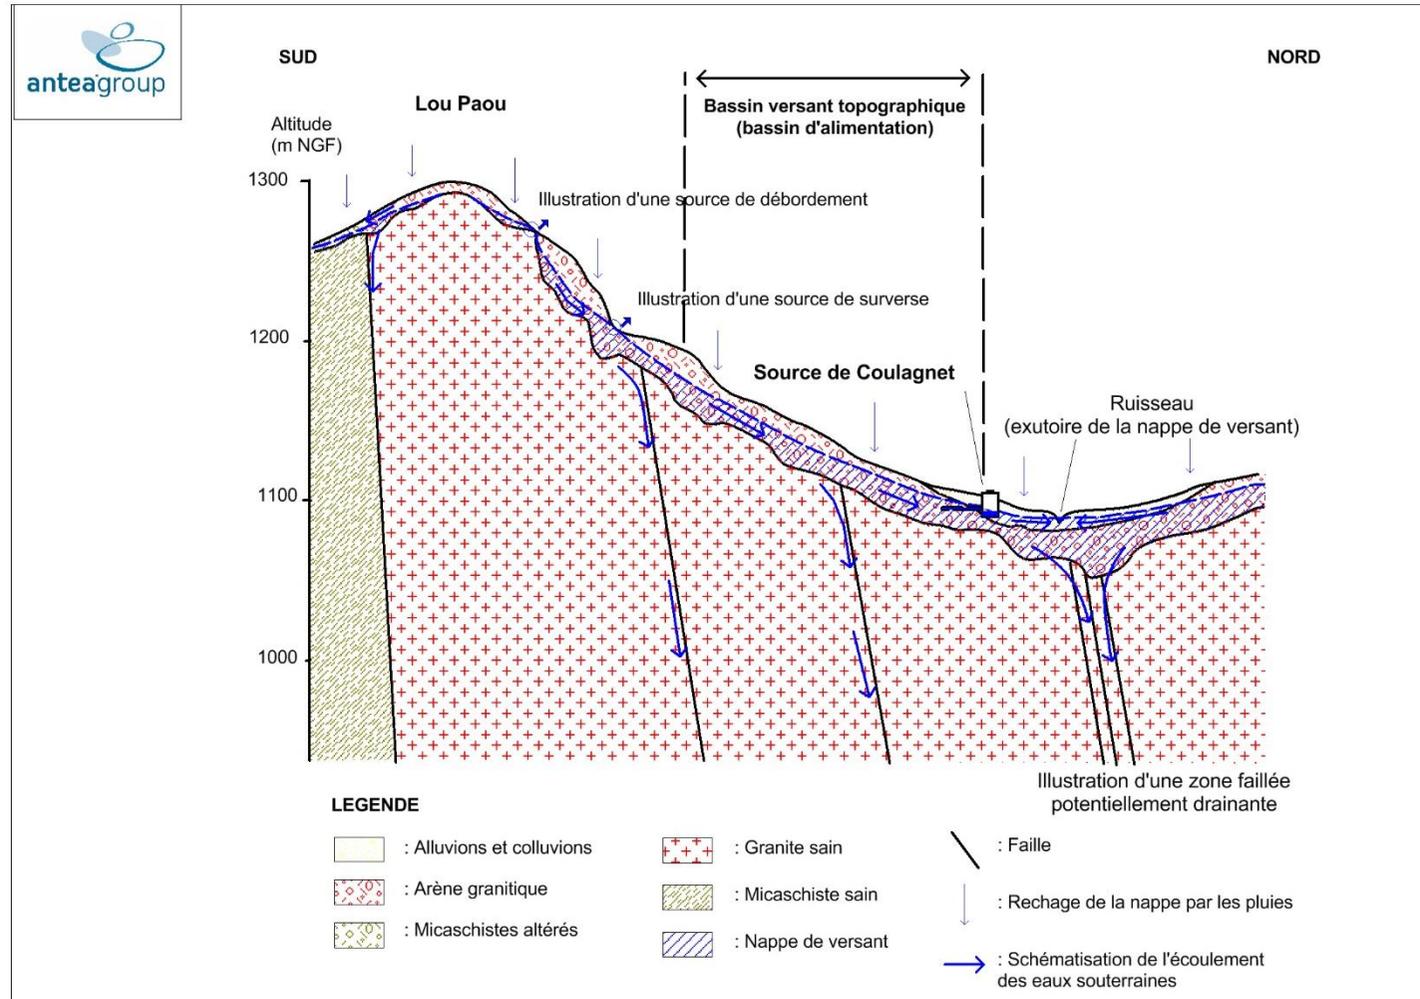
Figure 4 : Coupe hydrogéologique schématique illustrant l'alimentation de la source de Coulagnet

Le contexte hydrogéologique décrit est illustré de façon schématique par la **Figure 4** :

- La source de Coulagnet émerge de l'arène granitique probablement peu épaisse (quelques mètres) ;
- L'arène est alimentée par les pluies qui tombent sur le bassin versant topographique de la source. Une partie des eaux de pluie va ruisseler et une autre partie va s'infiltrer dans le sol pour alimenter une petite nappe de versant. Les eaux souterraines vont ensuite s'écouler vers les points bas suivant la ligne de plus grande pente. L'exutoire de la nappe correspond au petit cours d'eau présent dans le fond de la vallée.

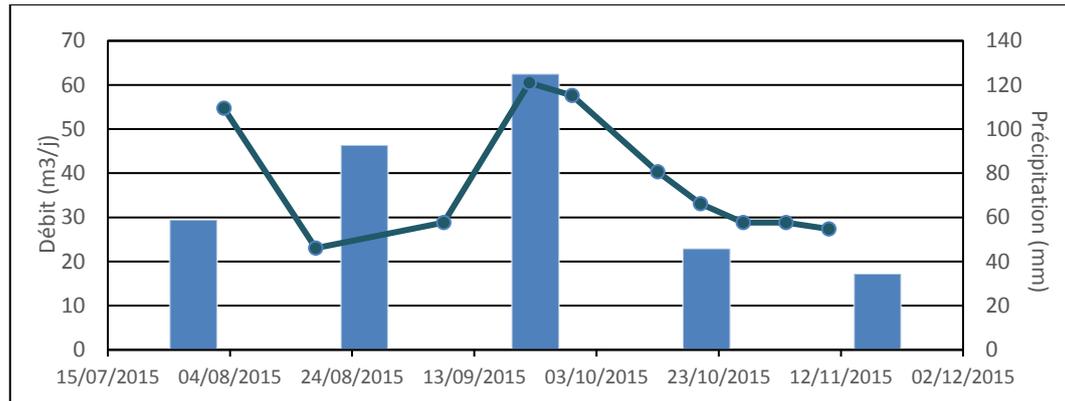
Figure 5 : Débit de la source de Coulagnet et précipitations mensuelles

Des mesures ponctuelles de débit à la source ont été réalisées d'août à novembre 2015 par la Mairie de Chastel-Nouvel (cf. **figure 5**).

Le graphique ci-dessus illustre les fluctuations du débit de la source entre le 3 août et le 10 novembre 2015 en fonction de la pluviométrie mensuelle à la station Météo France de Ribenne située à 1145 m NGF et à 8 km au nord-nord-ouest de la source.

Malgré la faible période de suivi, on relève une certaine corrélation avec les pluies.

- 60 m³/j (2520 l/h) le 22 septembre 2015 ;
- 23 m³/j (960 l/h) le 08 septembre 2015.

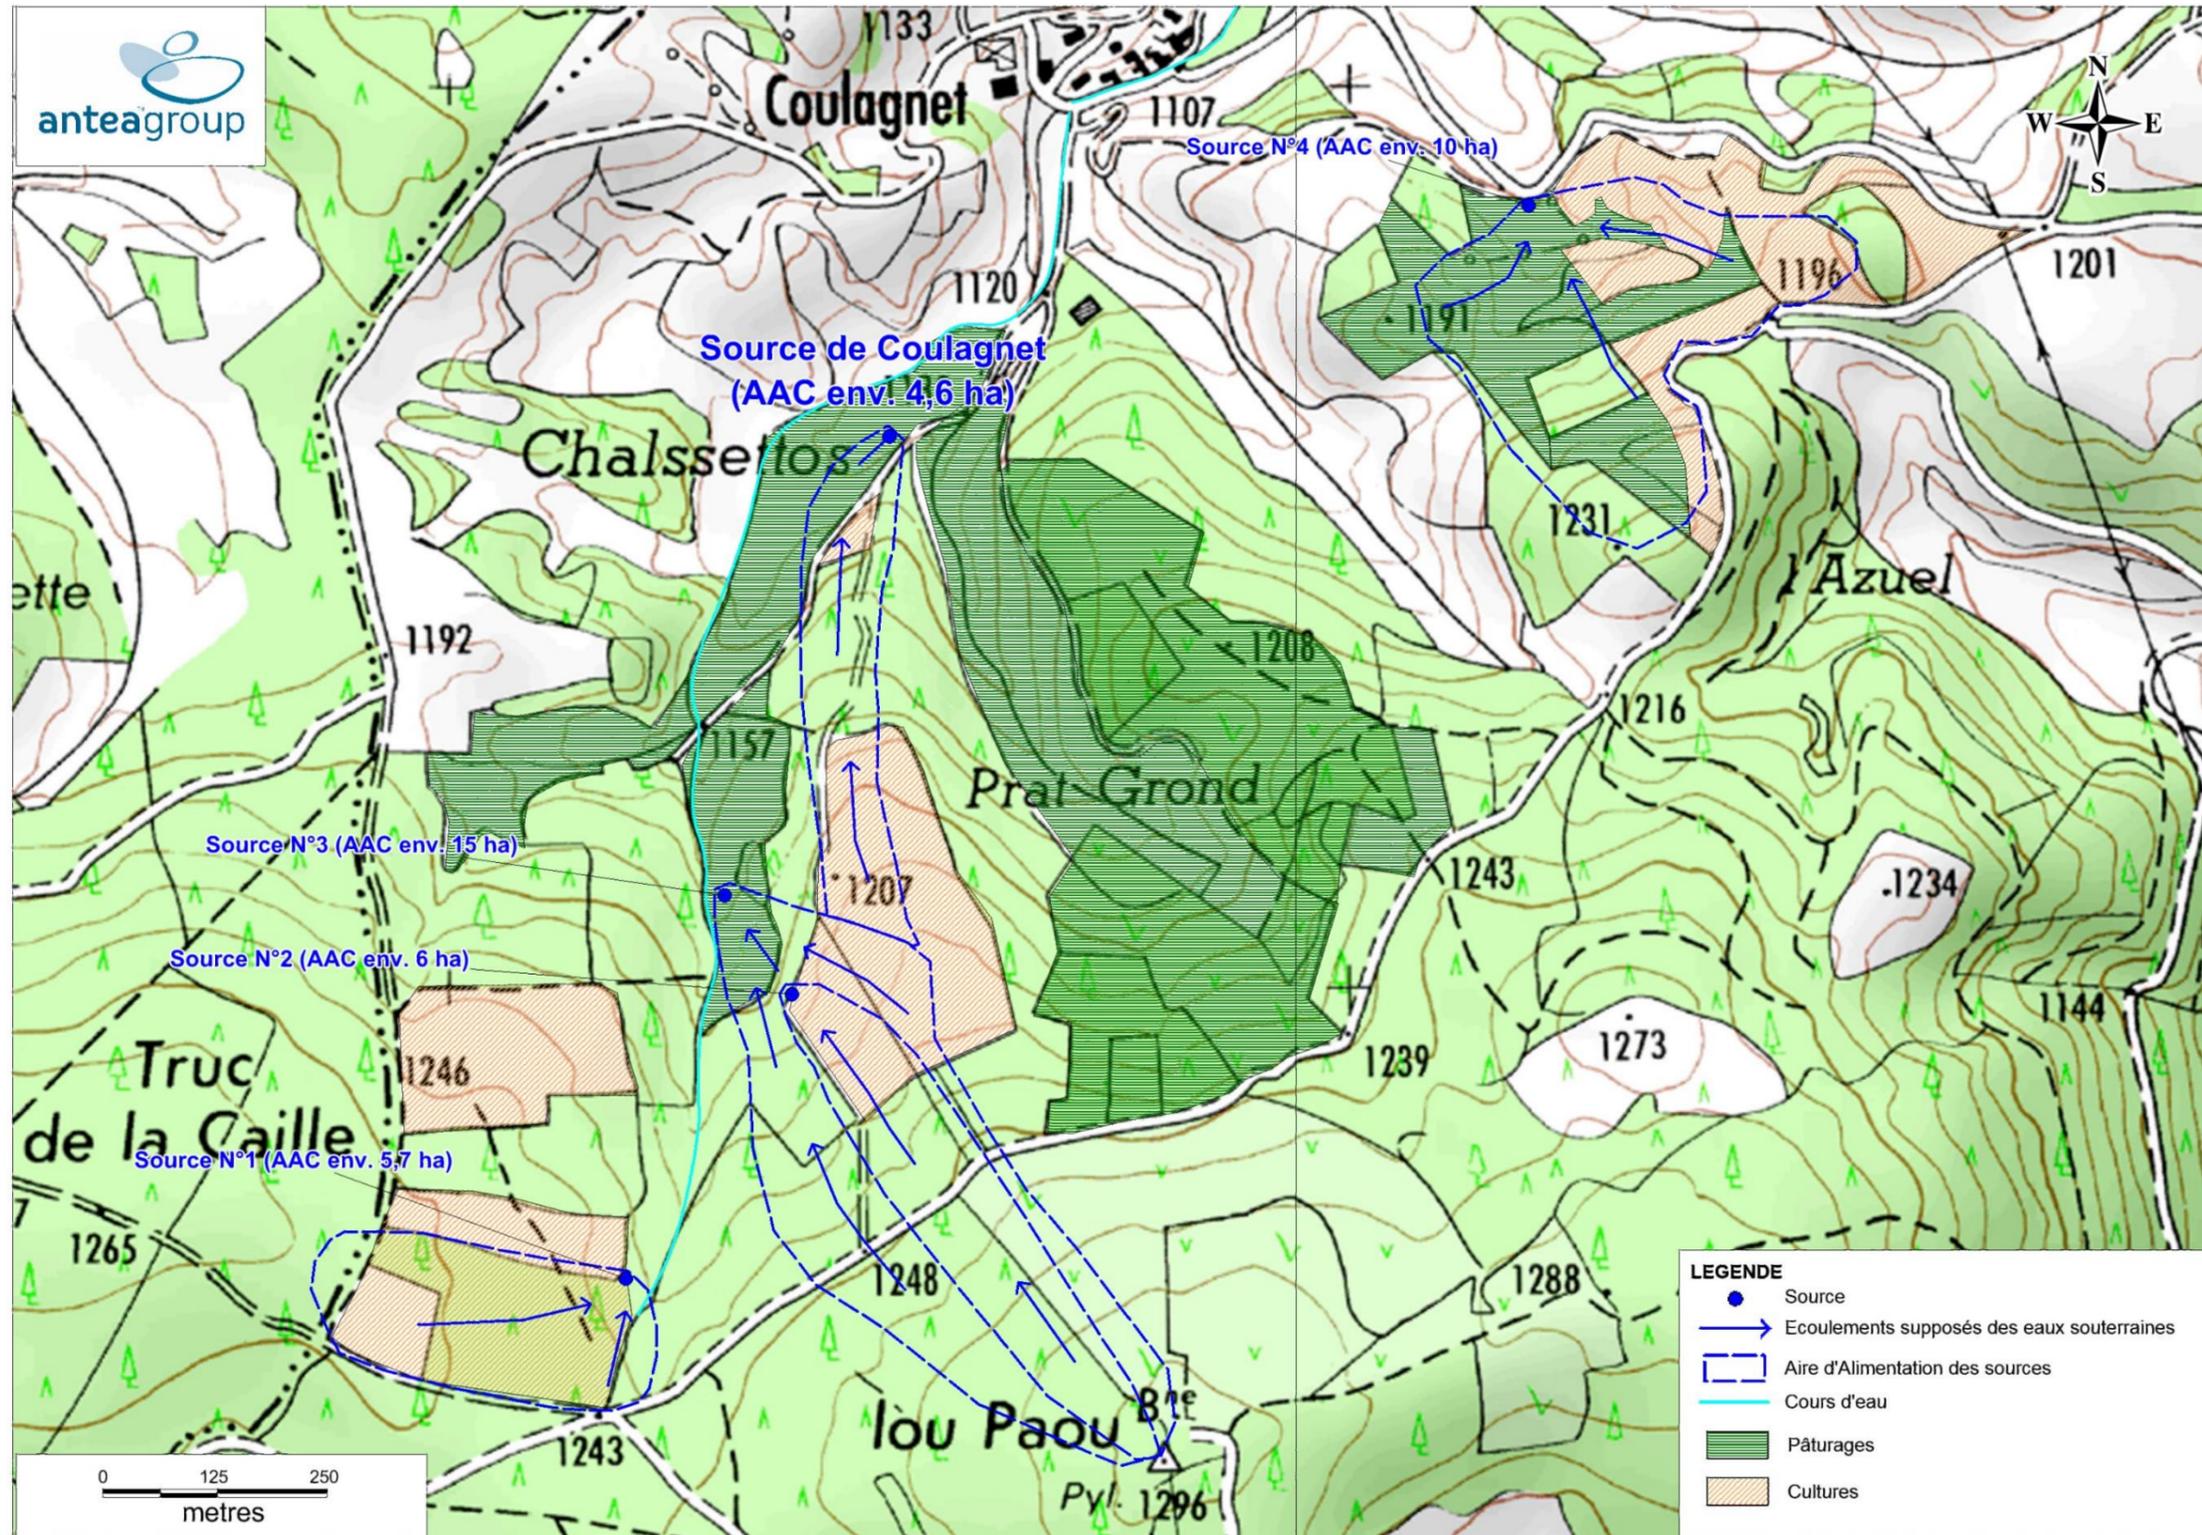
Figure 6 : Carte hydrogéologique

Nous avons reporté sur la **Figure 6** l'aire d'alimentation supposée de la source qui a été déterminée à partir de la carte topographique.

- Un bassin d'alimentation d'environ 4,6 ha ;
- Une recharge moyenne annuelle de la nappe comprise entre 150 et 175 mm/an ;
- On estime que le débit moyen de la source est compris entre 800 et 900 l/h. Cette valeur est cohérente avec la gamme de débits connus de la source (600 à 2520 l/h).

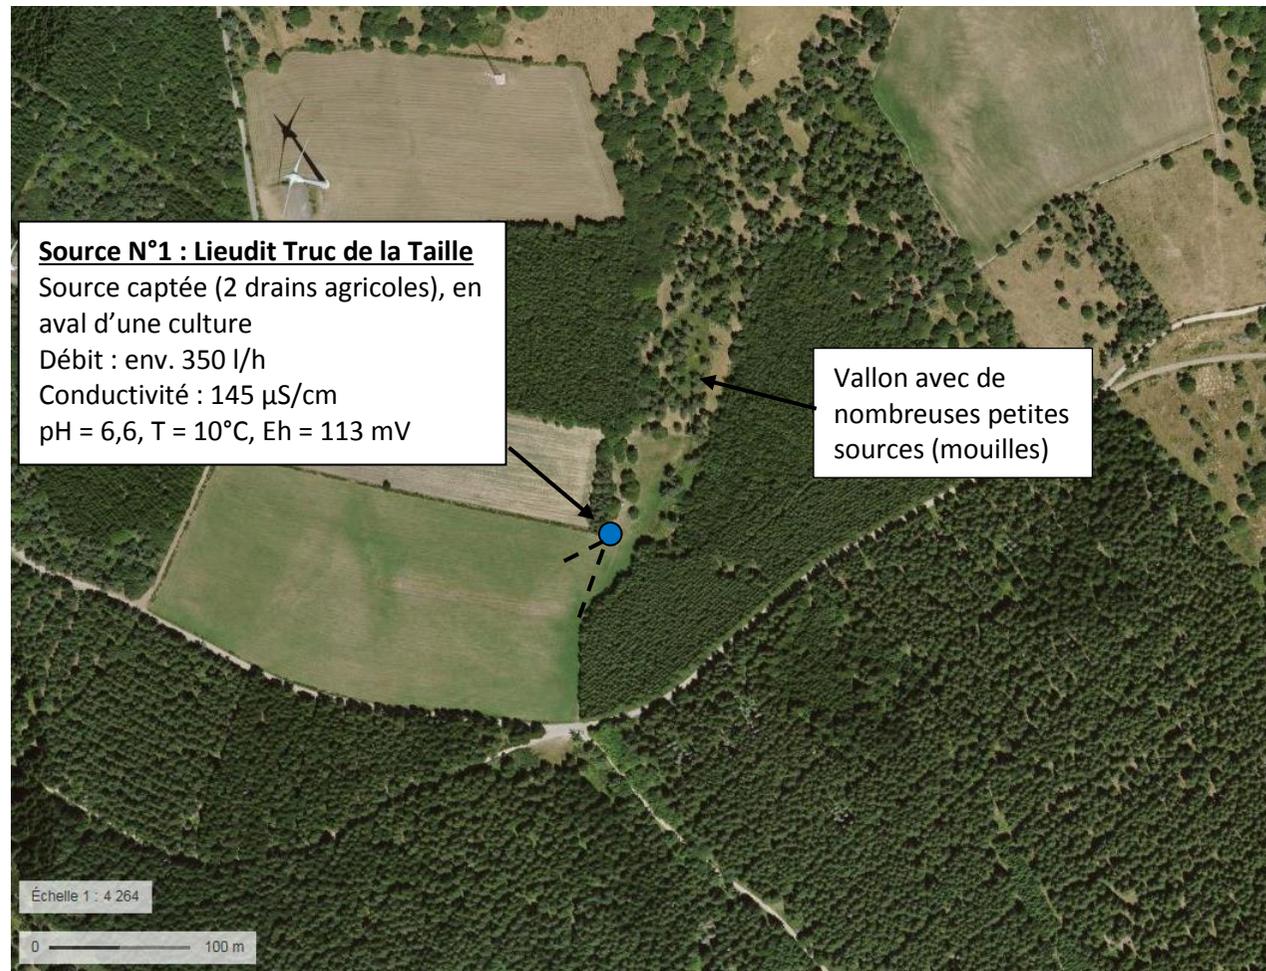
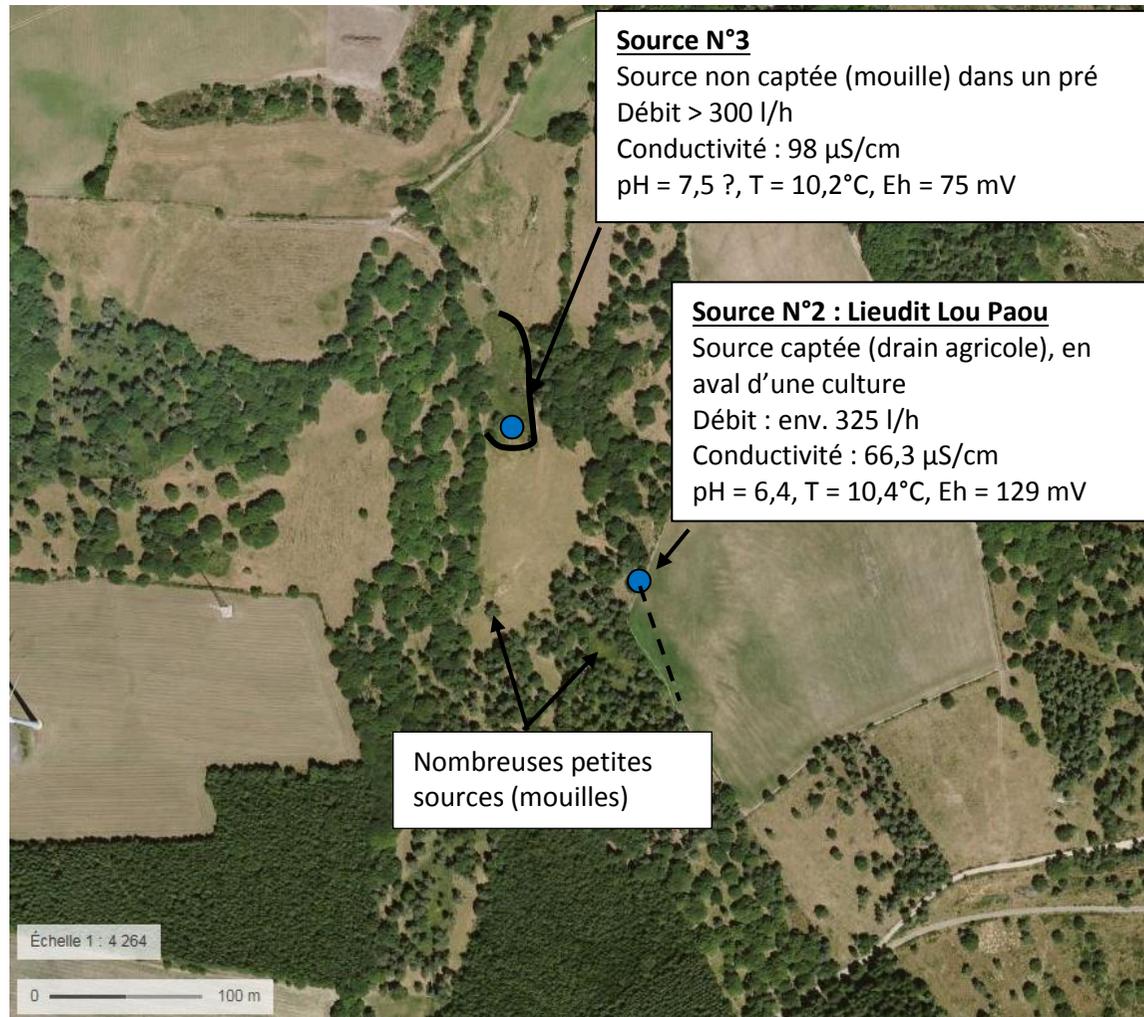
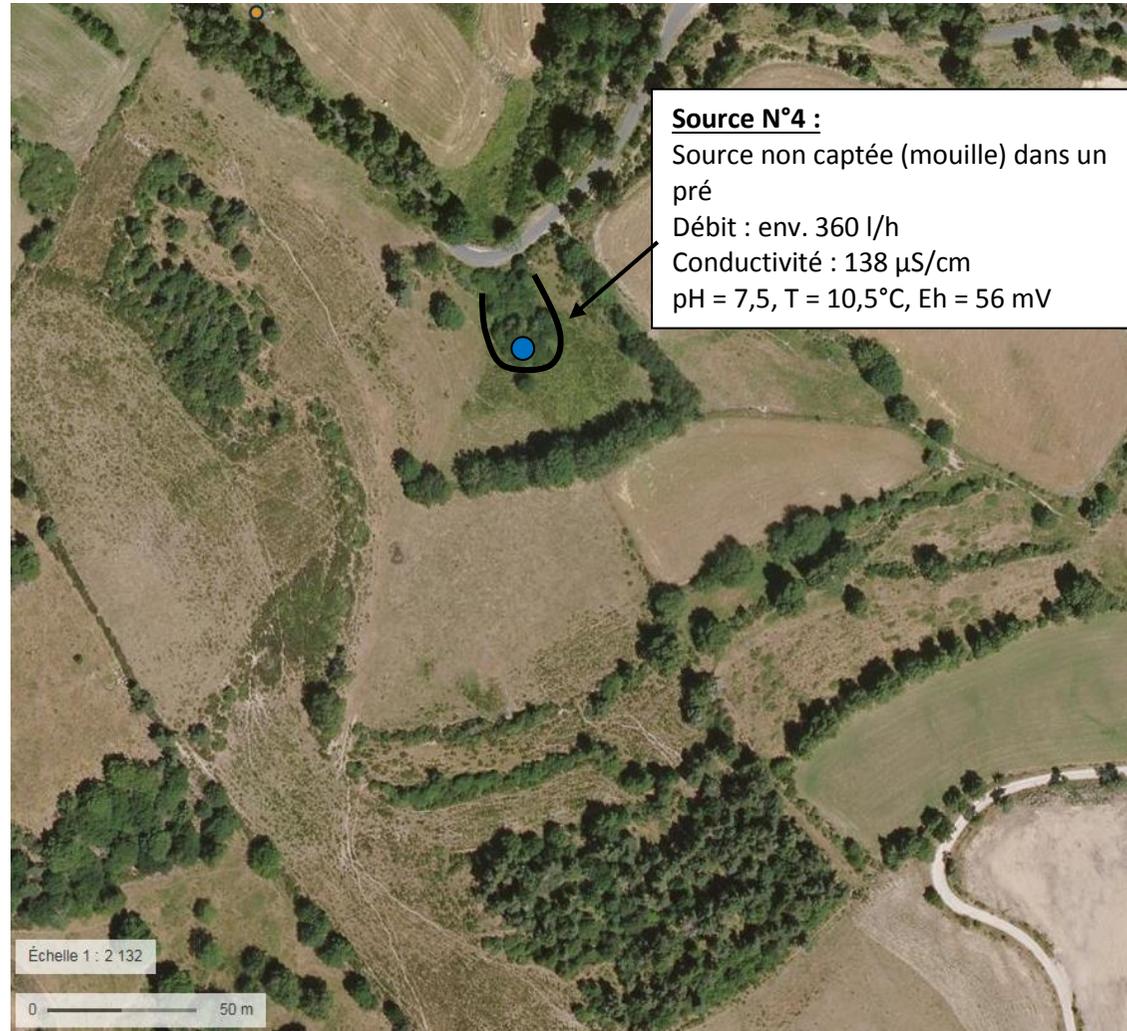
Nous avons identifié 4 autres sources. Elles sont implantées sur la **figure 6** et sur les photos aériennes en **Figure 7, 8 et 9**. Pour chaque source, nous avons déterminé leur aire d'alimentation et nous avons estimé leur potentiel sur la base du bilan hydroclimatique.

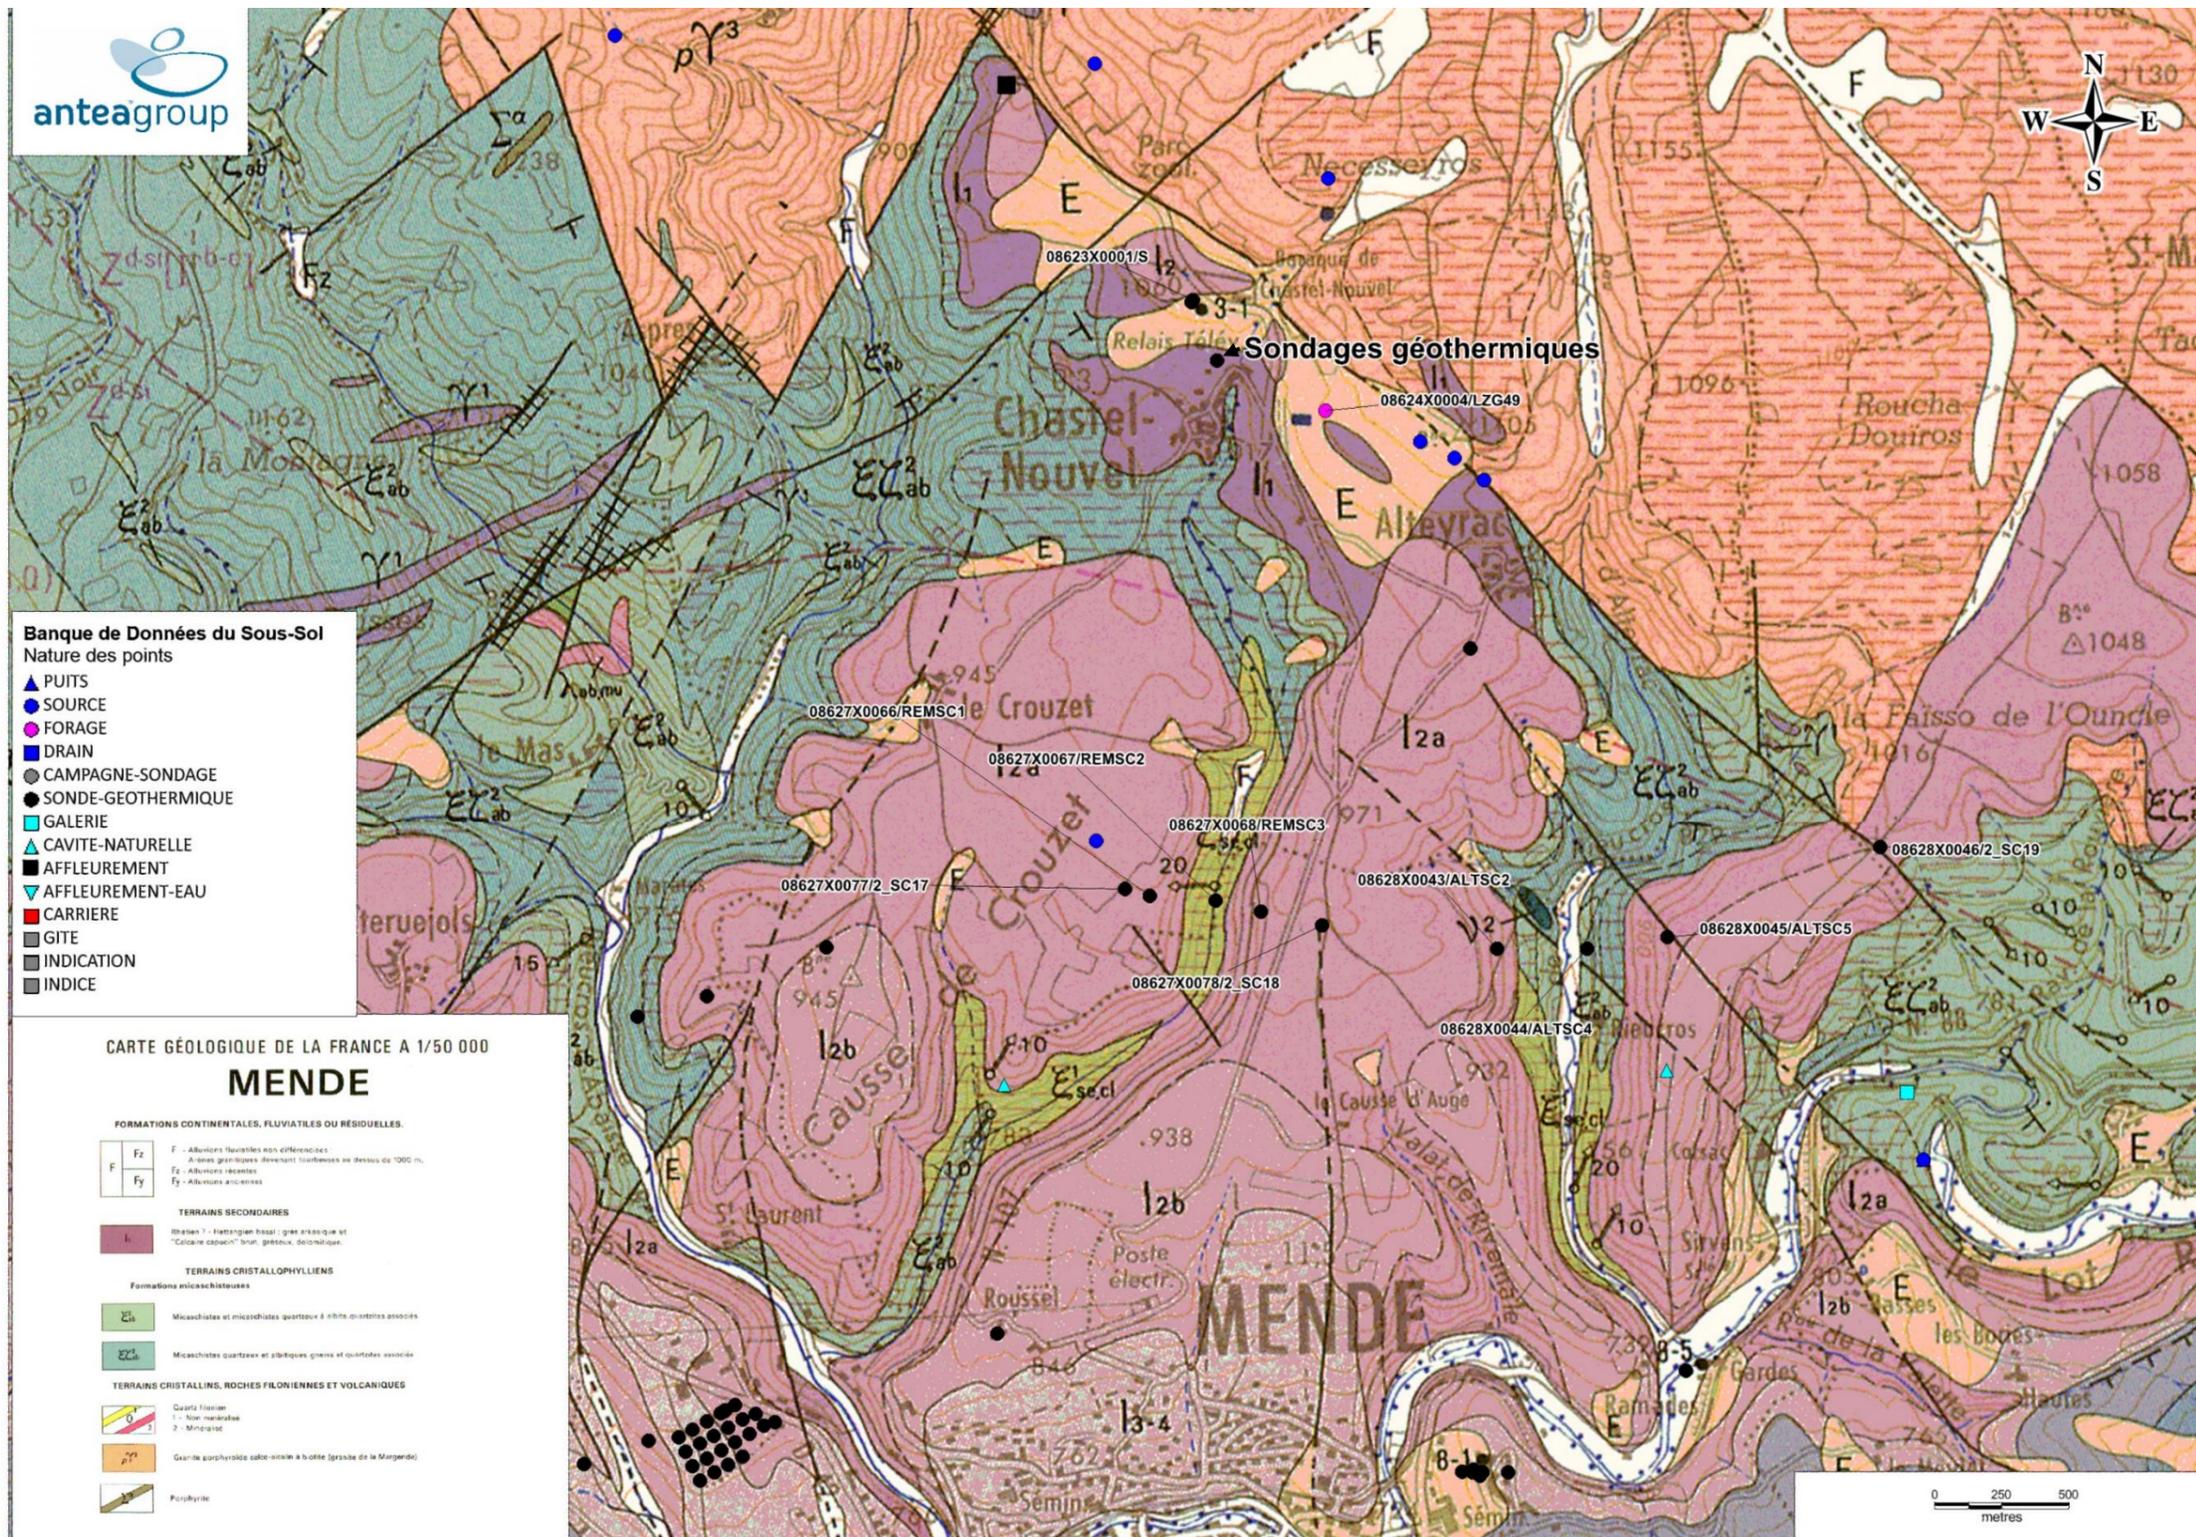
Figure 10 : Contexte géologique au niveau du bourg de Chastel-Nouvel

- Dessous on trouve les formations du socle constituées de micaschistes et de gneiss (E). Il s'agit de roches métamorphiques qui ont été chauffées, écrasées et plus ou moins broyées. Les micaschistes de teinte gris-bleue à verte ont un aspect de roche lamellaire ou qui se délite en feuillets. Ils sont plus ou moins altérés, fracturés et souvent argileux. Ils peuvent aussi être relativement massifs et durs. Les gneiss ressemblent plus à des granites et sont souvent constitués de gros cristaux. Cet ensemble est très épais (500 à 600 m d'épaisseur) ;

- Au nord de la RN106, on retrouve des formations granitiques (Y) qui sont en contact par failles avec les micaschistes et les formations du Lias qui les surplombent.

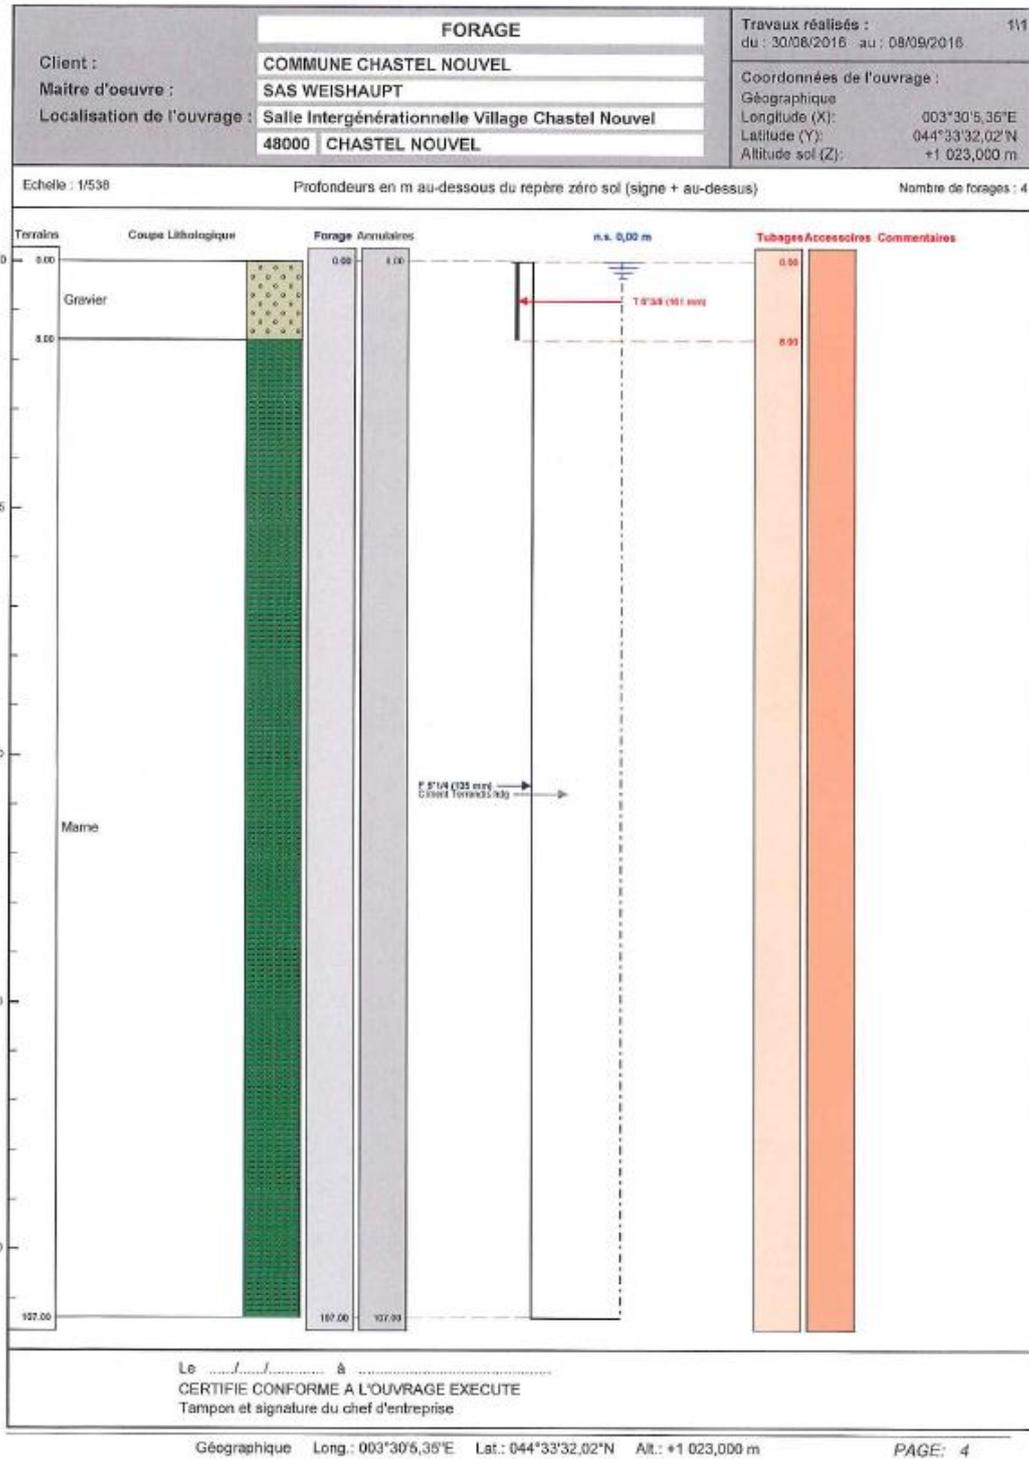
Figure 11 : Coupe lithologique fournit par l'ARS

- Une formation graveleuse de 0 à 3 m de profondeur : il peut s'agir soit des éboulis (peu probable) soit des grès déconsolidés du Lias (plus probable) ;
- Une formation décrite comme marneuse de 3 à 107 m de profondeur : il n'existe pas de formation marneuse dans ce contexte et il est vraisemblable qu'il s'agisse des micaschistes.

La coupe indique un niveau situé au niveau du terrain naturel. Nous n'avons pas d'indication sur la nature des équipements mis à part qu'il a été tubé sur les 3 premiers mètres. Les venues d'eau peuvent provenir :
