Etude hydrogéologique de la source de Coulagnet et expertise sur les potentialités de ressource profonde

*Mars 2018
Rapport n° 93077/A*

Commune de Chastel-Nouvel
M. Brunel
Mairie
48000 CHASTEL-NOUVEL
Tél : 04 71 45 63 96

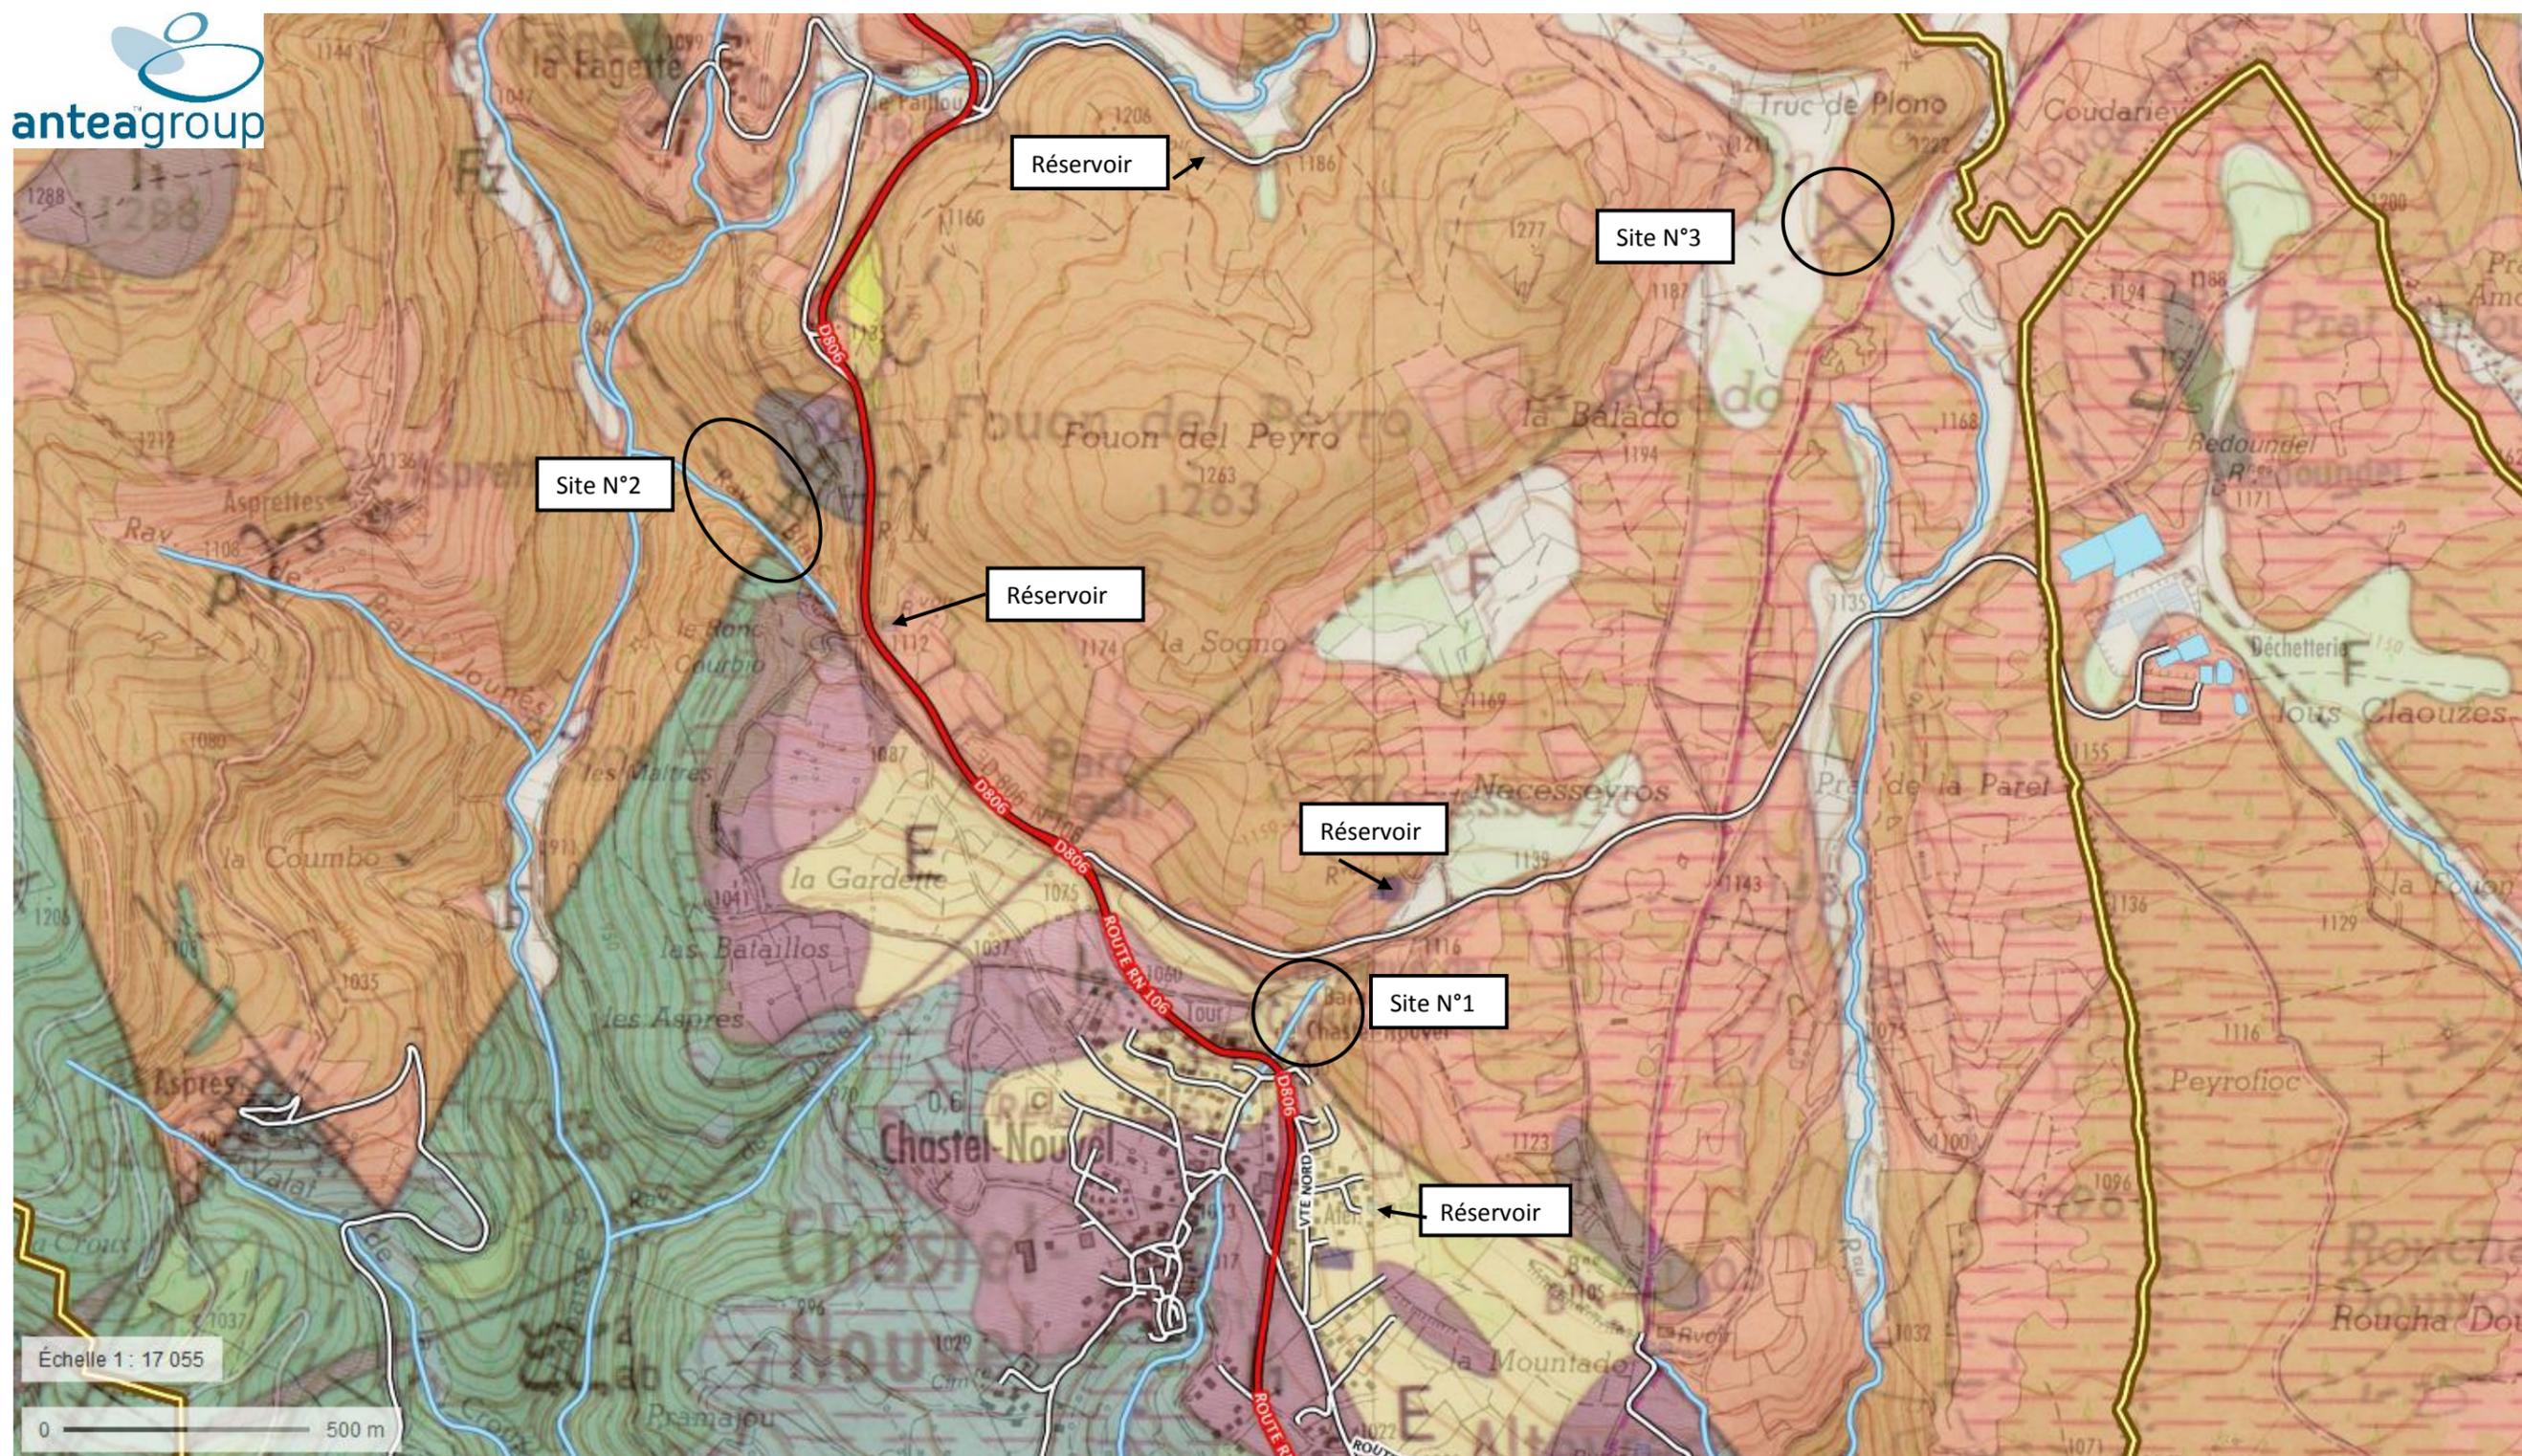
Figure 12 : Sites potentiellement intéressants à prospector pour la création d'un forage profond (Carte extraite de Géoportail – IGN)

- Le site N°1 au lieudit Baraque Chastel-Nouvel : il est implanté au croisement de deux failles potentielles (une faille régionale orientée NW-SE et une faille de plus faible ampleur soulignant le vallon orienté NE-SW). Il existe à priori deux réservoirs à proximité et il est situé en amont de la RN106 et du bourg ;
- Le site N°2 au lieudit Ravine Blanc : il correspond également à un croisement de failles de grande ampleur au contact des granites et des micaschistes. Il présente l'avantage d'être situé en partie haute et non loin d'un réservoir. Il est par contre implanté en contrebas de la RD806 et aval du lieudit La Fagette ;
- Le site N°3 au lieudit Truc de Plono : Ce site correspond aussi à un croisement de failles et il est situé en position haute. Toutefois, il semble relativement éloigné des infrastructures d'adduction et il est situé en aval du hameau Villeneuve.

- Dans un premier temps, il est préférable de réaliser une prospection géophysique au droit de chaque site de type panneaux électriques. Cette méthode consiste à mesurer la résistivité des terrains suivant un profil de mesures d'au moins 320 m de longueur, ce qui permet de vérifier l'épaisseur d'arène et de voir s'il existe des anomalies en profondeur susceptibles de correspondre à des failles. Il s'agit d'un outil d'aide à la décision pour valider ou pas l'intérêt du ou des sites ou pour implanter le forage de reconnaissance. Cette phase est généralement couplée avec une étude hydrogéologique et structurale plus poussée et éventuellement avec des mesures de radon. Le dosage du radon dans les sols constitue une méthode indirecte de repérage des fractures aquifères, productrices d'eau, masquées par le sol et la roche altérée. Le budget de ces investigations est d'environ 3 à 5000 € HT / site suivant le nombre de profils géophysiques (+ environ 2000 € / site campagne radon),

- Une fois l'intérêt du ou des sites validés, il est nécessaire de réaliser un ou plusieurs forages de reconnaissance d'environ 100 m de profondeur (au-delà de 100 à 150 m, les failles vont se refermer). En cas de productivité démontrée, un pompage d'essai doit être réalisé ainsi que des prélèvements d'eau pour valider la qualité de la ressource. Il faut compter un budget d'environ 50 000 € HT pour :
