Commune de JULIANGES (48140)

Le : 18 mars 2022  
Par : **Jean-François DADOUN**  
Hydrogéologue agréé en matière d'hygiène publique  
par le Ministère chargé de la Santé  
pour le département de la Lozère

Nom du captage : captage « Amourettes Amont »,  
Commune : JULIANGES (Département de la Lozère),  
Désignation : captage au sein d'un massif fissuré gneissique et granitique

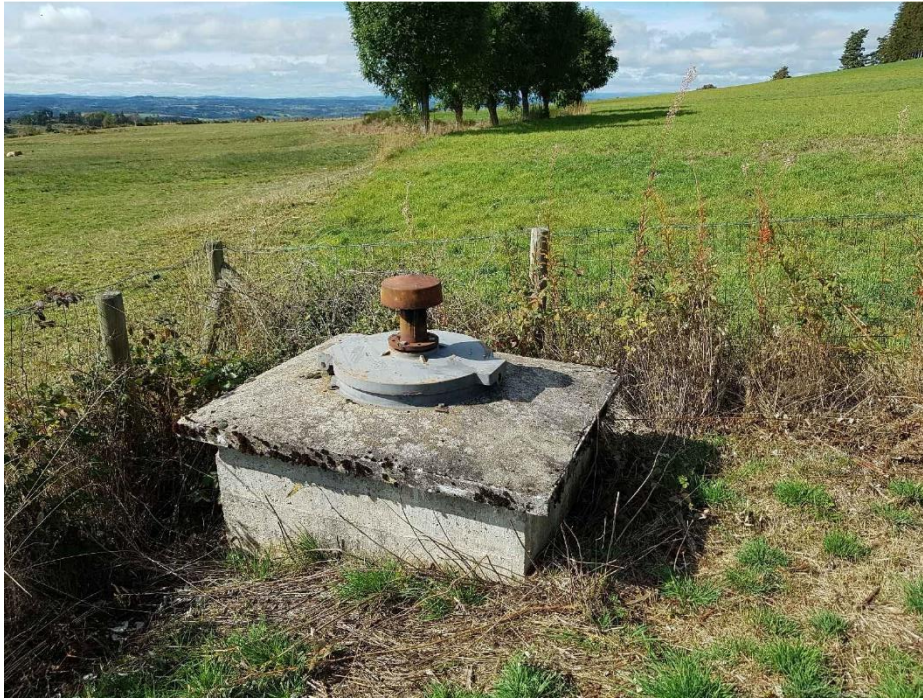
Figure 51 : Photo de regard aval du captage de VARENNES

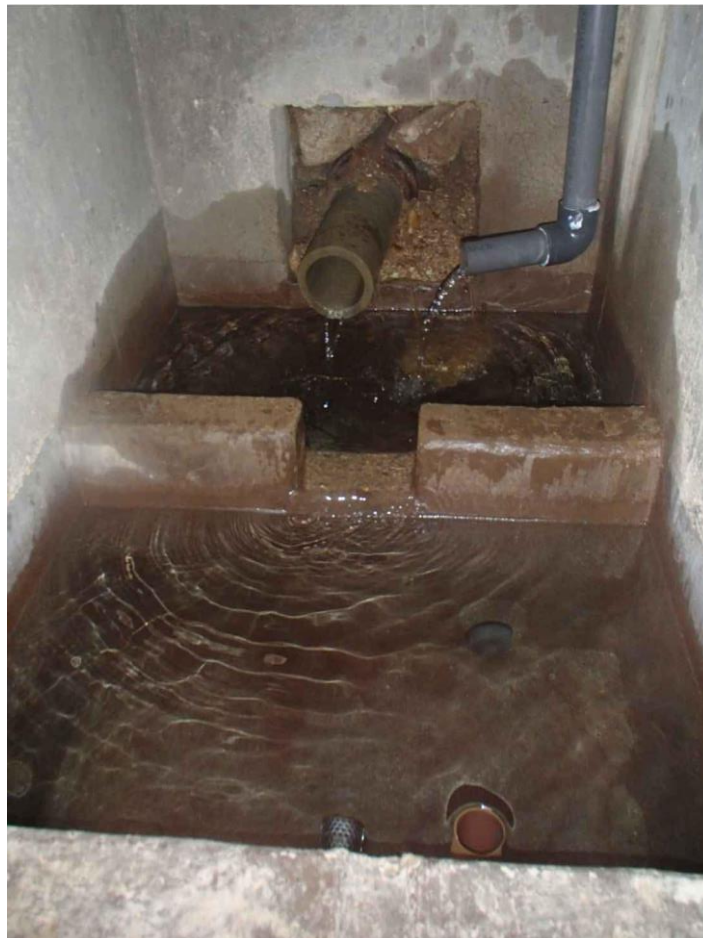
Figure 50 : Photo du bac de décantation du regard aval du captage de VARENNES

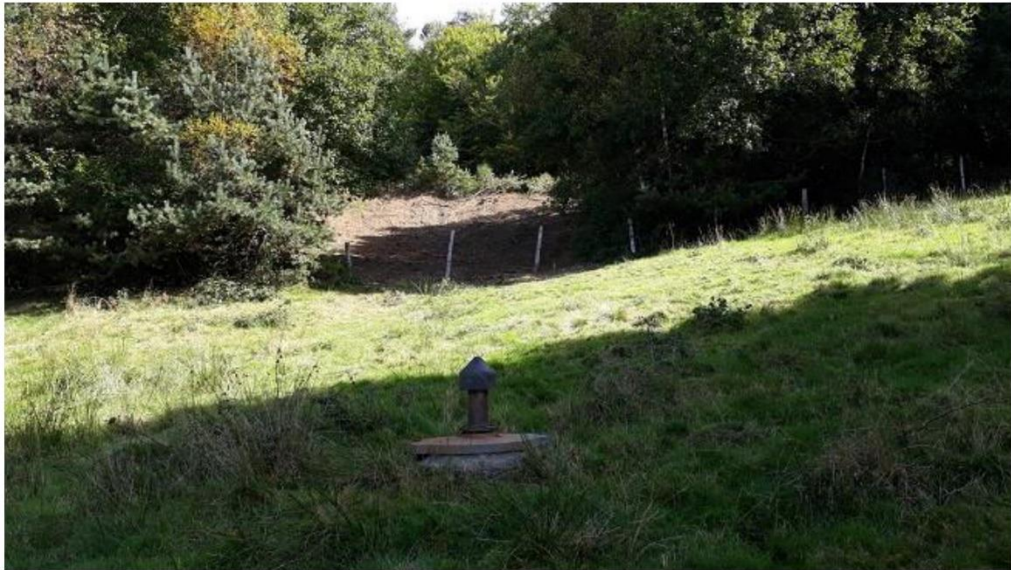
La chambre de captage dispose d'une canalisation de vidange et de trop-plein dont l'exutoire, protégée physiquement par une tête en maçonnerie ne dispose pas de grille ou d'un clapet anti-intrusion. L'extrémité de cet exutoire est située à environ 15 m à l'ouest de la chambre de captage.

**Planche photographique n°1 :** vue générale du captage « Amourettes Amont », de sa chambre de captage et de la zone de drainage et de son environnement proche vers le nord-est

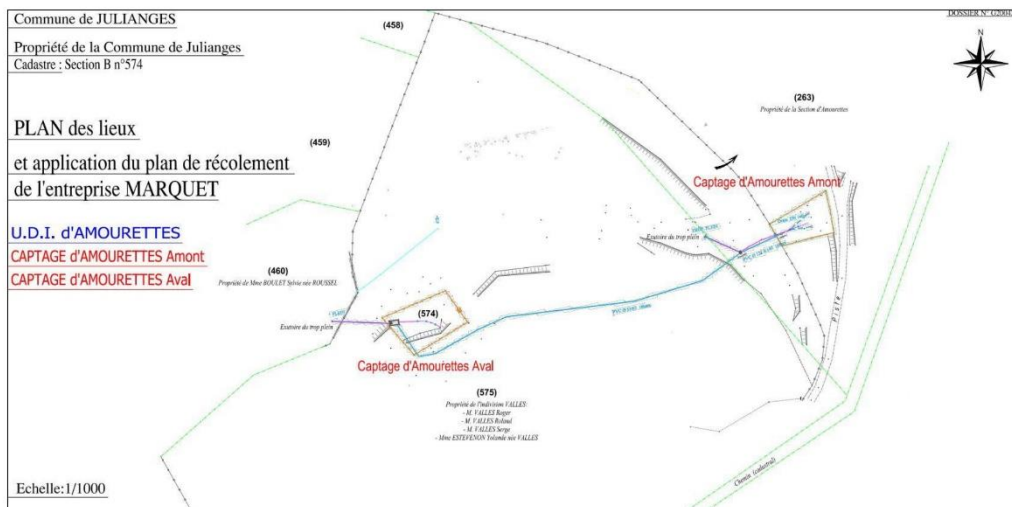
Figure n°3 : plan de masse avec localisation des canalisations et drains de captages et limites cadastrales des drains de « Amourettes Amont » et de « Amourettes Aval »

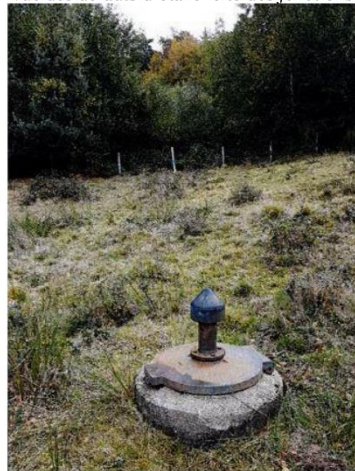
Le capot en fonte de fermeture, qui présente des défauts d'étanchéité de son joint et de sa jonction avec la buse en béton, est très proche du niveau du sol.

**Planche photographique n°4 :** vue de la tête de la buse de la chambre de captage et des défauts d'étanchéité de jonction du capot en fonte

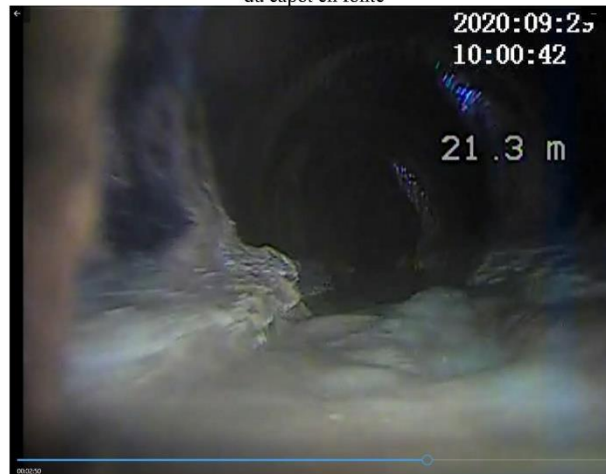
**Planche photographique n°5 :** Zone de dépôt dans la canalisation

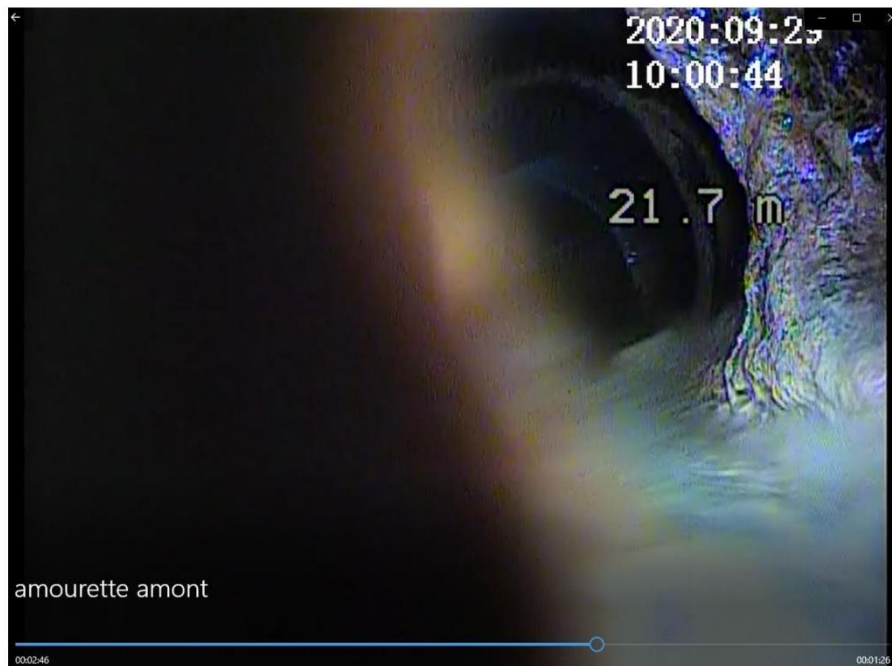
L'inspection par vidéo-caméra réalisé le 29 septembre 2020 ne permet pas de voir l'intégralité de la canalisation inspectée du fait de dépôts parfois accumulés sur l'objectif de la caméra. On y observe toutefois une anomalie probable sur la canalisation (rupture ?) à une distance de 20,6 m à 21,7 m de la buse où il semble qu'apparaissent des affleurement de gneiss dans la canalisation. Cela devra faire l'objet d'un contrôle par dégagement de cette portion de la canalisation.

**Planche photographique n°6 : Zone de dépôt et possible roche (canalisation cassée ?)**

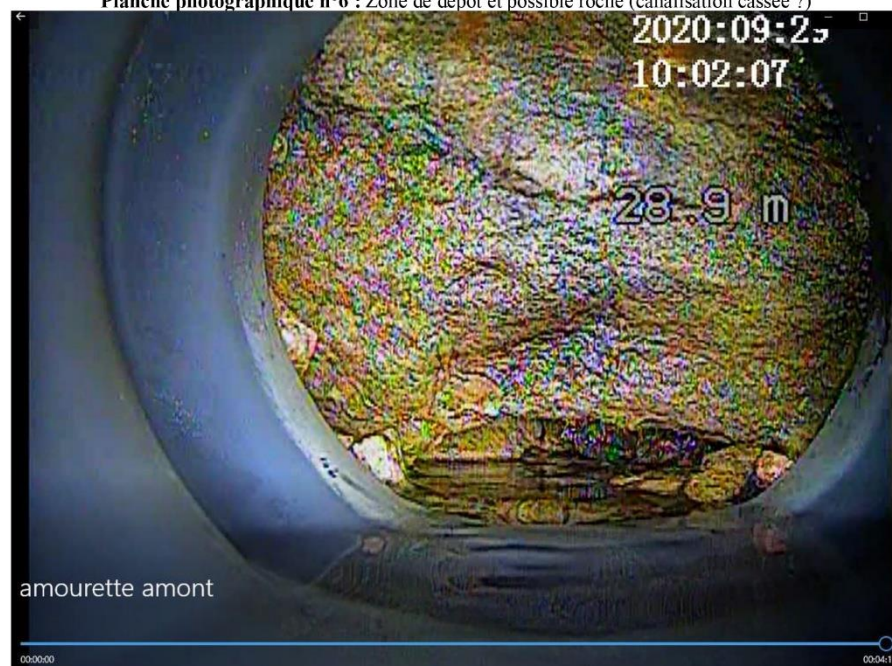
L'aquifère principal semble toutefois être celui des formations fissurées et fracturées des gneiss du socle. On constate sur l'inspection vidéo réalisé le 29 septembre 2020, une arrivée d'eau sourdant d'une fissure au sein des gneiss à l'extrémité du drain de captages. Une deuxième zone d'arrivée est constatée sur une longueur d'environ 1 m à une distance comprise entre 23,3 m et 24,9 m de la buse de décantation.

**Planche photographique n°7 : Vue des fissures des gneiss productive à l'extrémité du drain**

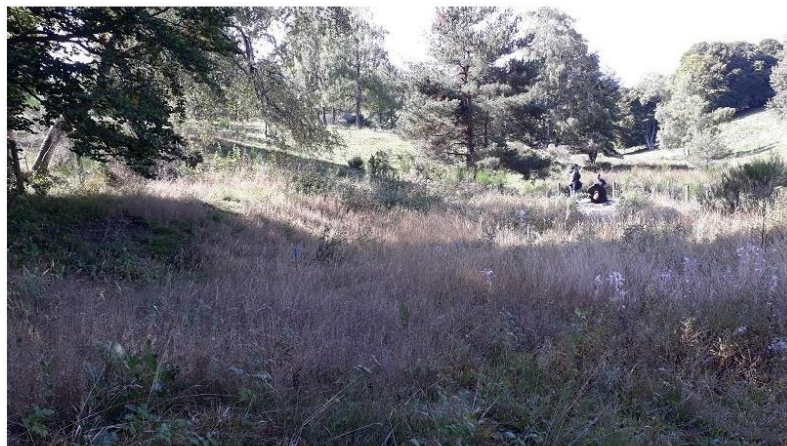
Aucun dispositif de dérivation des eaux de ruissellement n'est présent à l'amont topographique de la zone clôturée de captage.

**Planche photographique n°1 :** vue générale du captage « Amourettes Aval », de sa chambre de captage et de la zone de drainage et de son environnement proche vers le Sud

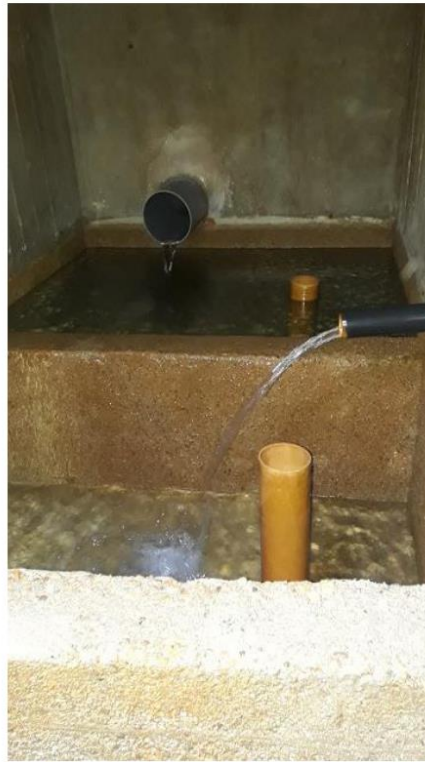
**Planche photographique n°3** : vue des bacs de prise et de décantation du captage « Amourettes Aval »

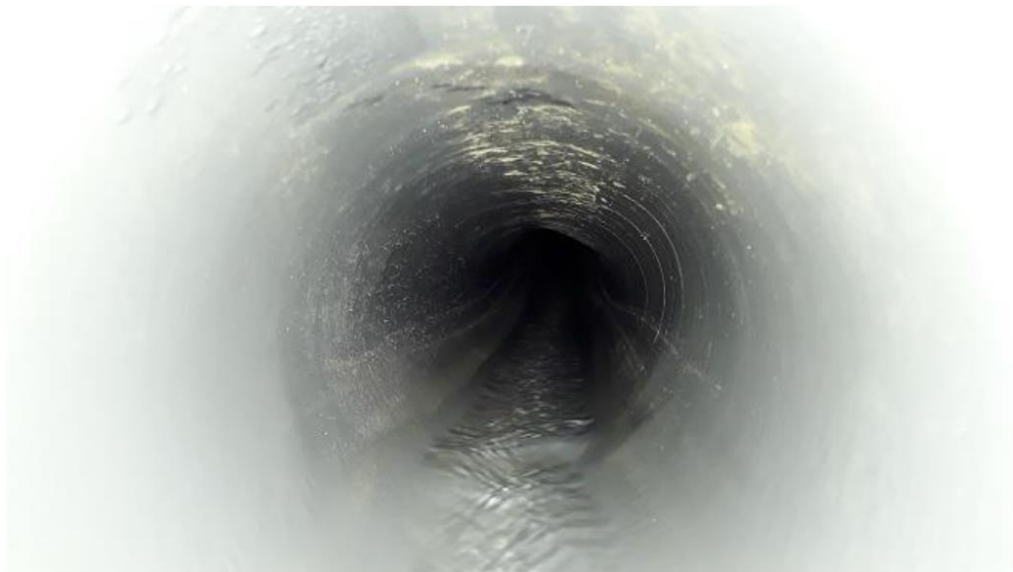
**Planche photographique n°4** : intérieur de la canalisation d'amenée en PVC de diamètre 200 mm

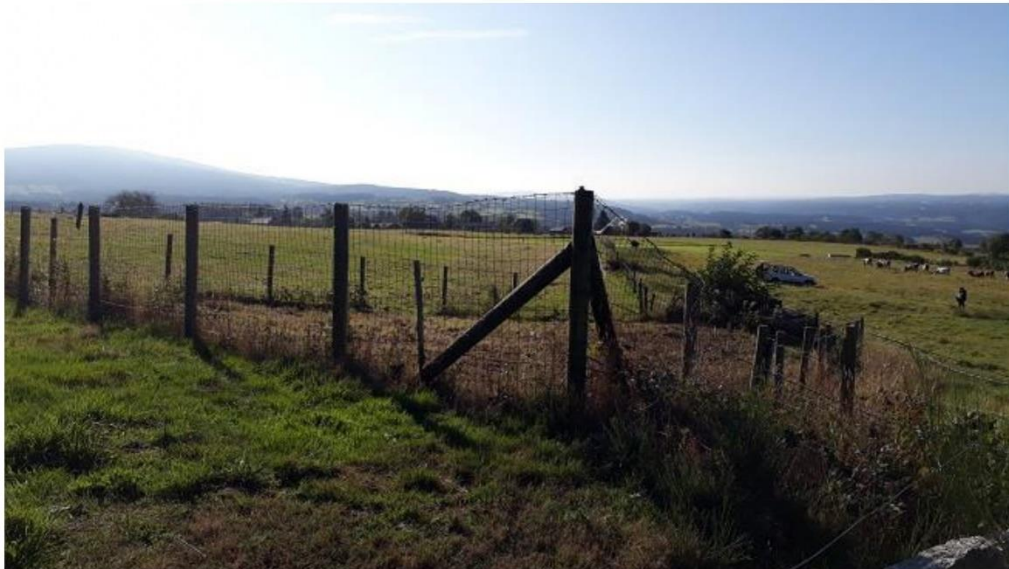
Une clôture à grillage simple torsion de 1,40 m de haut sur piquets en bois traité et portillon d'accès existe sur le pourtour et à faible distance de la zone de captage et de la chambre de prise. Il n'existe aucune voie de circulation asphaltée à proximité et sur l'ensemble du bassin versant topographique à l'amont du captage. Seules des pistes forestières peu fréquentées y sont présentes.

**Planche photographique n°1** : vue générale du captage « Mazet » et de son environnement proche vers le Sud
