Avis de l'hydrogéologue agréé en matière d'hygiène par le Ministère chargé de la Santé publique concernant le  
Captage Mazet  
- Commune de JULIANGES (48140) -

**Captage « Varennes »**

Commune de JULIANGES (48140)

Le : 18 mars 2022  
Par : **Jean-François DADOUN**  
Hydrogéologue agréé en matière d'hygiène publique  
par le Ministère chargé de la Santé  
pour le département de la Lozère

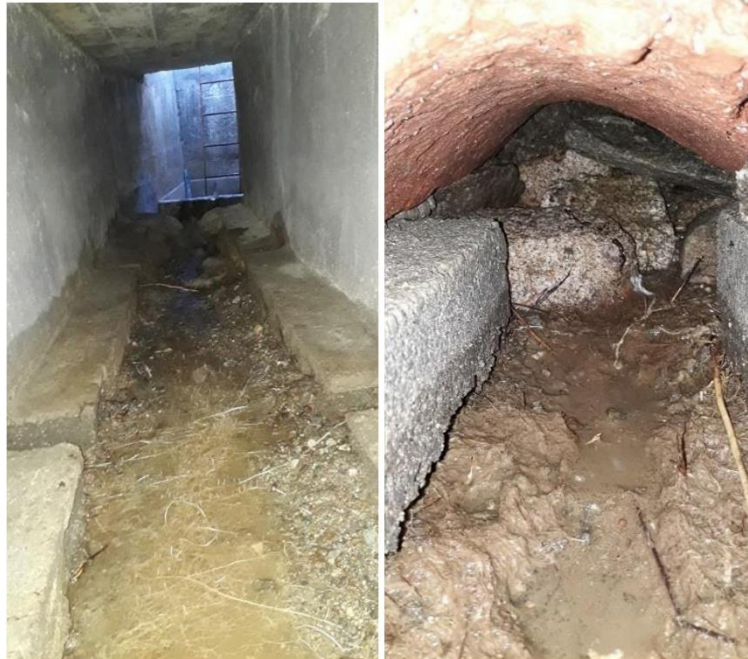
**Planche photographique n°3 :**

Le sol de la galerie d'amenée des eaux, originellement bétonné, était très fortement dégradé le jour de notre visite. Des pertes par infiltration y sont très probables au sein du substratum arénitiques gravello-sableux présent.

Galerie d'amenée avec développements racinaires Barbacane avec développement bactérien

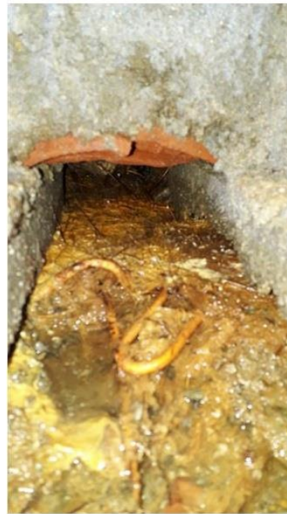
Planche photographique n°4 : développement bactérien

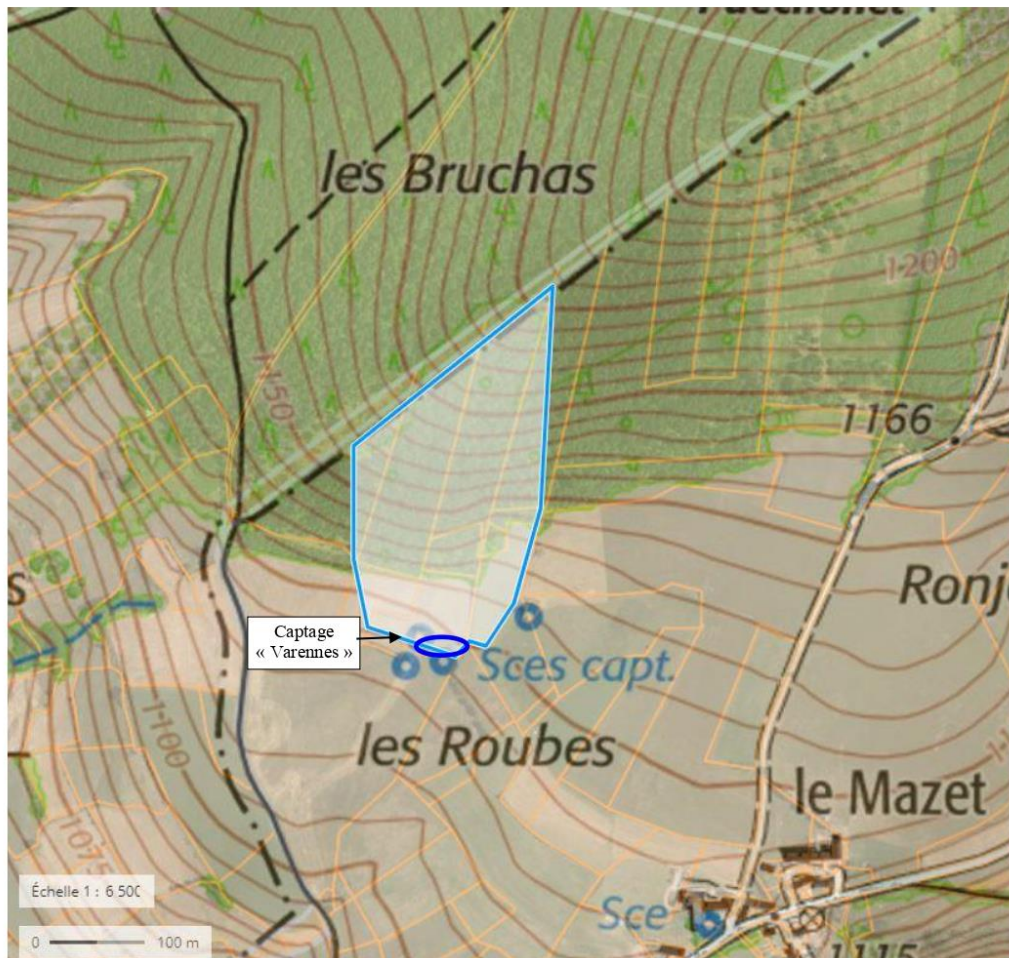
Figure n°2 : localisation du captage de Varenes et de son bassin versant topographique sur extrait de carte topographique (IGN)

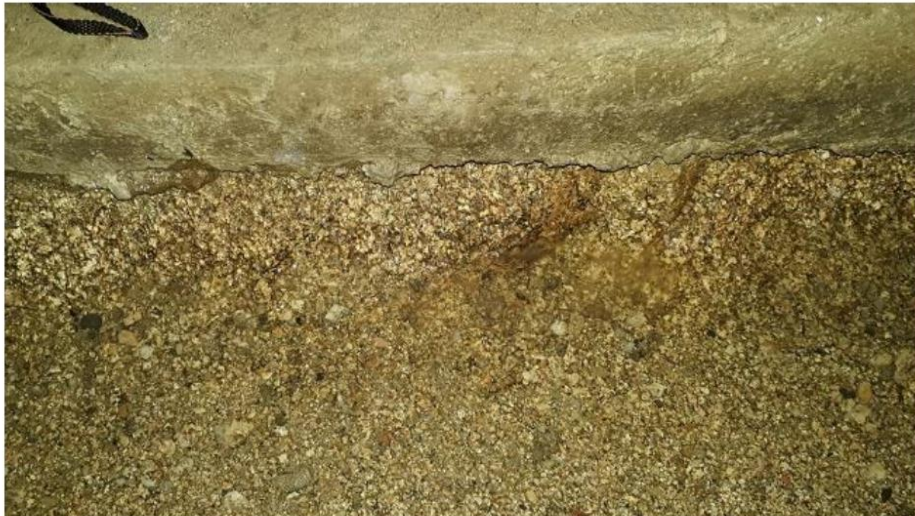
Des affleurements en place de granite fissuré et altéré sont visibles dans la galerie drainante sous une couverture d'arène granitique d'environ 2,50 m d'épaisseur. Ils sont par ailleurs visibles au sud du lieu-dit « Varennes », et haut dans le bois dominant le captage de Varennes et de Mazet pour les gneiss.

Le sol de la galerie d'amenée du captage « Varennes » est constitué d'arène granitique. Le socle compact granitique quoique encore altéré a été atteint dans ce captage sur la périphérie ouest de la galerie drainante.

Figure n°4 : granite fissuré et légèrement altéré dans la galerie drainante du captage « Varennes »

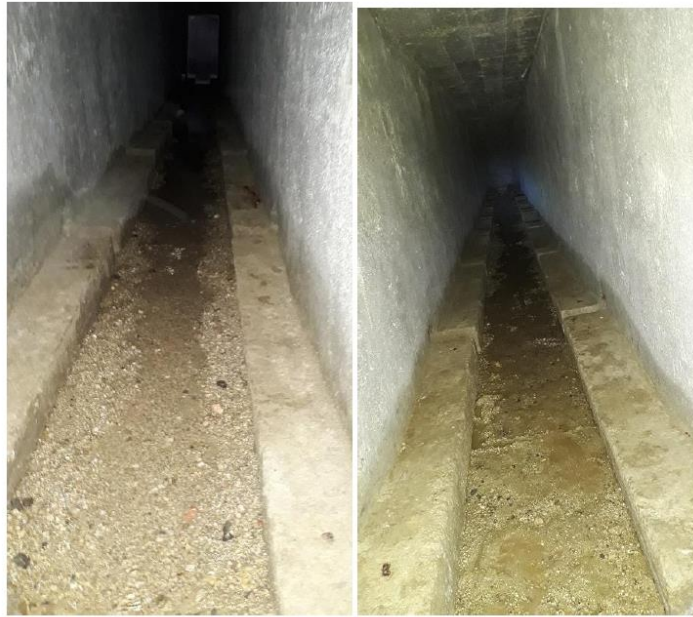
**Planche photographique n°2 :**

Le sol de la galerie d'amenée des eaux était fortement dégradé et ensablé le jour de notre visite. Des pertes par infiltration y sont probables au sein du substratum arénitiques gravo-sableux présent, en particulier au niveau du petit décanteur présent à proximité du regard d'accès situé à l'Ouest à l'extrémité aval de la galerie drainante.

Galerie d'amenée avec développement racinaire    Barbacane avec développement bactérien

Intérieur du regard aval

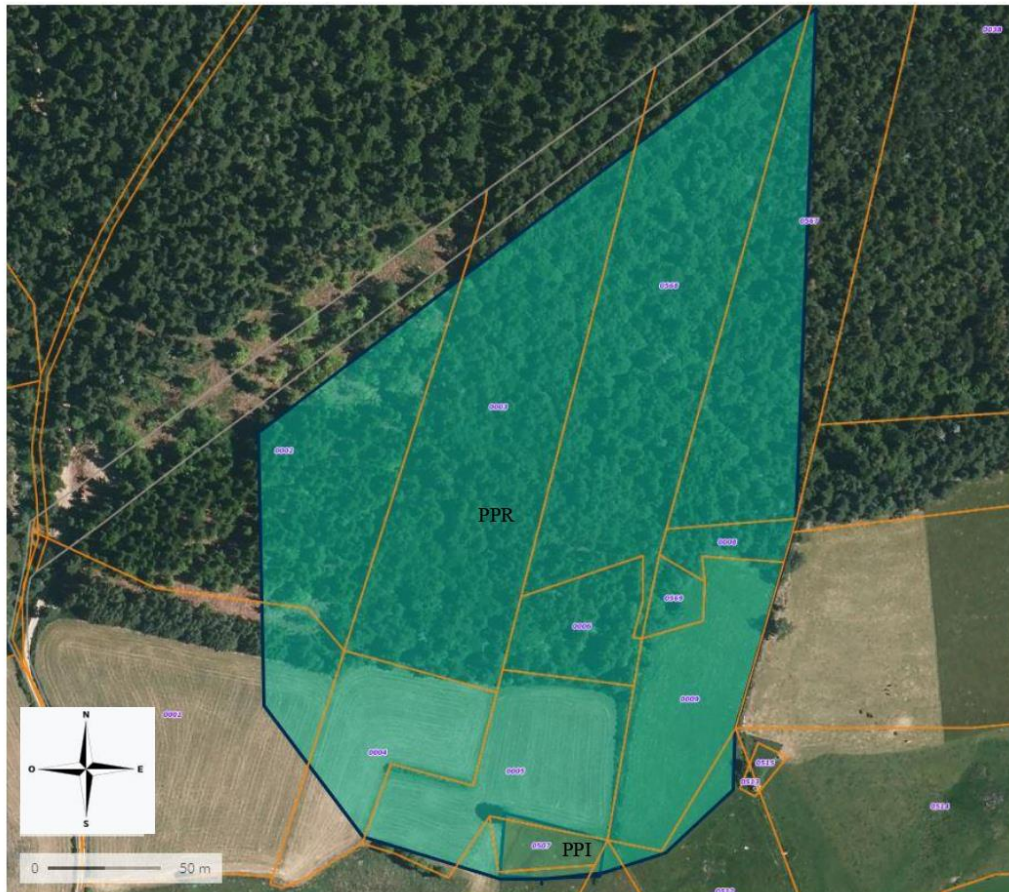
**Figure 11** : localisation du Périmètre de Protection Rapprochée du captage « Varennes » sur vue aérienne avec superposition cadastrale

Sa délimitation est portée en page suivante

Ce Périmètre de Protection Rapprochée se situera en intégralité sur la commune de JULIANGES (Lozère).

D'une surface totale de 30,9 ha, le PPR, constitué de parcelles cadastrées en tant que taillis, landes et pâtures, est situé sur la commune de JULIANGES pour les parcelles suivantes :

- N°263 Section B, propriété de la section d'Amourettes,
- N°264 Section B, propriété privée,
- N°265 Section B, propriété de la section du Mazet et d'Amourettes,
- N°575 Section B, propriété privée,
- N°516 Section B, propriété privée.
