SARL AMAT BUREAU D'ETUDES
 Maître d'oeuvre
 20, allée des Soupirs
 48000 MENDE

DÉPARTEMENT DE LA LOZÈRE
 COMMUNE DE GRANDRIEU
Captage de LOUBEYRAC
PLAN DES TRAVAUX

RECUEIL des DONNEES GEOLOGIQUES et HYDROGEOLOGIQUES

AVIS SANITAIRE ET HYDROGEOLOGIQUE DU CAPTAGE D'EAU
DESTINE A L'ALIMENTATION EN EAU POTABLE
DU HAMEAU DE LOUBEYRAC, COMMUNE DE GRANDRIEU
(M. HENOU, OCTOBRE 2021)

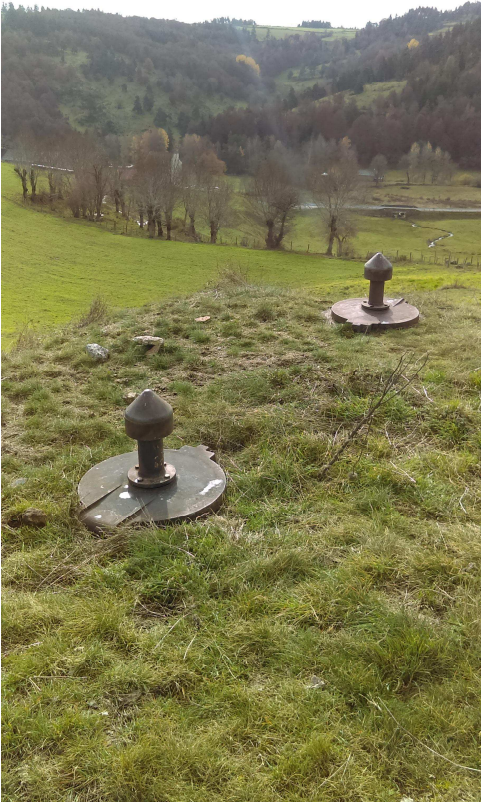
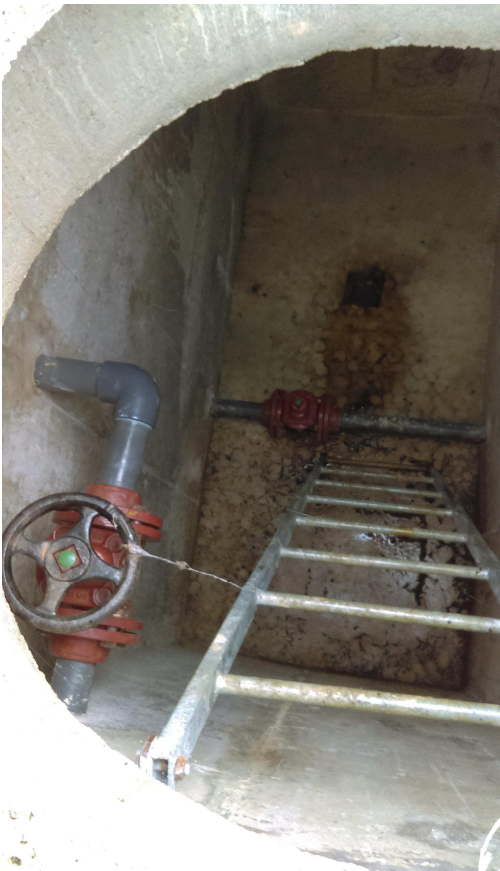
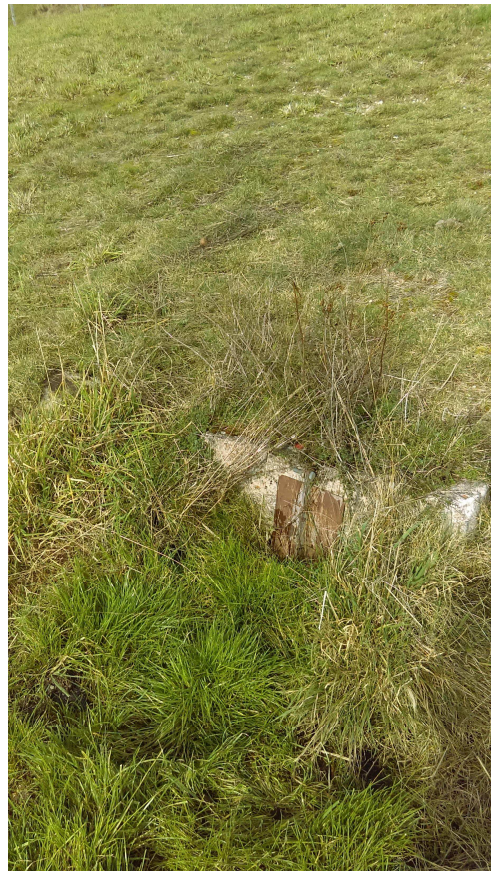
Réservoir de Loubeyrac

UDI	Loubeyrac
Localisation cadastrale	K 268
Propriétaire terrain d'implantation	Parcelle privée
Levé topographique de positionnement	Oui
Date de construction	Non précisé
Voie d'accès	Par chemin communal puis chemin privé
Caractéristiques sommaires	
Type construction	Ouvrage béton enterré
Volume	10 m ³
Chambre des vannes	Accolée à l'ouvrage
Équipements	1 adduction PVC Ø 63 mm avec vanne sectionnement 1 départ PVC Ø 63 mm vers le hameau de Loubeyrac
	Vidange et trop plein
	Robinet à flotteur
Compteur	Non
Traitement	Pas de traitement
Clôture d'enceinte	Non

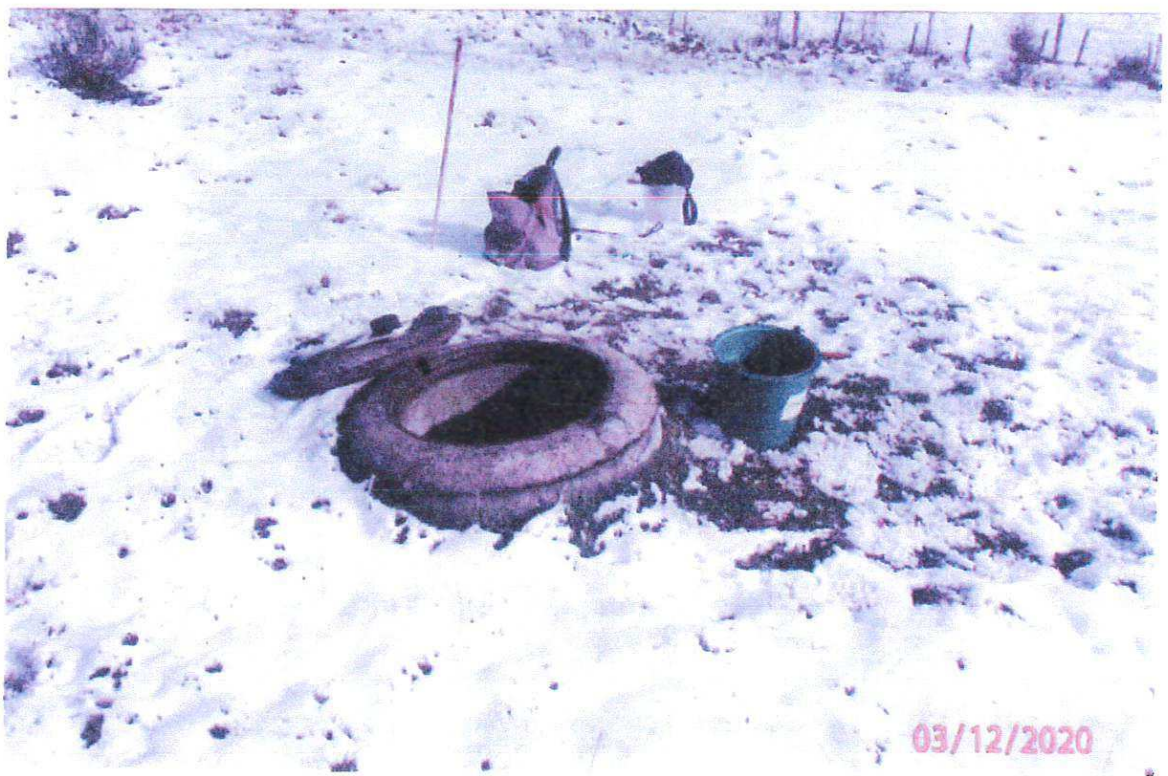
CARACTERISTIQUES des OUVRAGES

- l'ouvrage de réception des eaux est un puisard circulaire et vertical, construit par un empilement de buses en béton ayant un diamètre intérieur de 800mm et une profondeur intérieure de 1,10m jusqu'à son radier.

l'eau captée provient à la rétention par deux conduits d'amenée ayant chacun un drain-captant :

- Conduit droit PVC Ø 110mm :
orienté 363 grades long de 26m1
- Conduit gauche PVC Ø 63mm :
orienté 253 grades long de 35,50m1

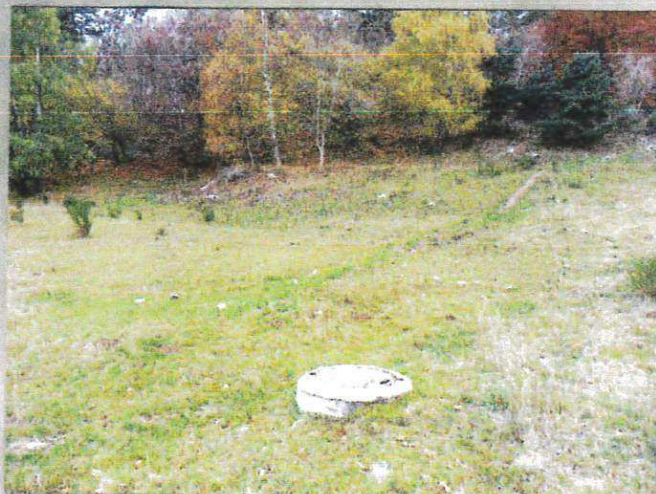
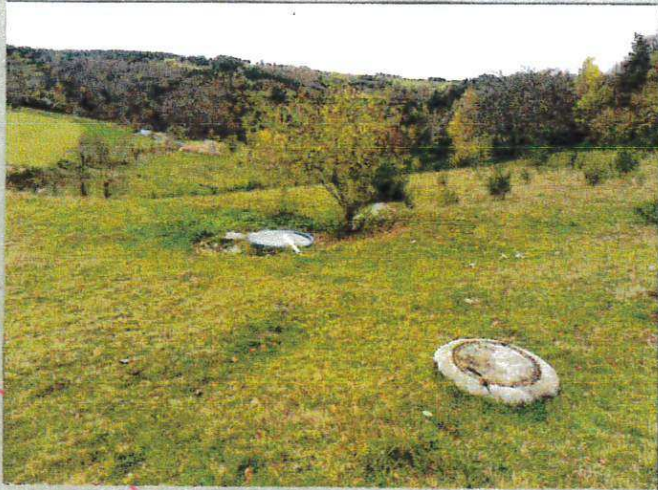
Captage de LOUBEYRAC
Côte Tampon: 1101.48 mNGF
Côte Fil d'eau: 1100.20 mNGF

Drain PVC Ø 63 mm
Côte Fil d'eau: 1100.86 mNGF

Drain PVC Ø 110 mm
Côte Fil d'eau: 1100.83 mNGF

Départ adduction
Crépine Ø 63 mm
Côte Fil d'eau: 1100.63 mNGF

Trop plein
Ø 110 mm
Fil d'eau: 1099.77 mNGF

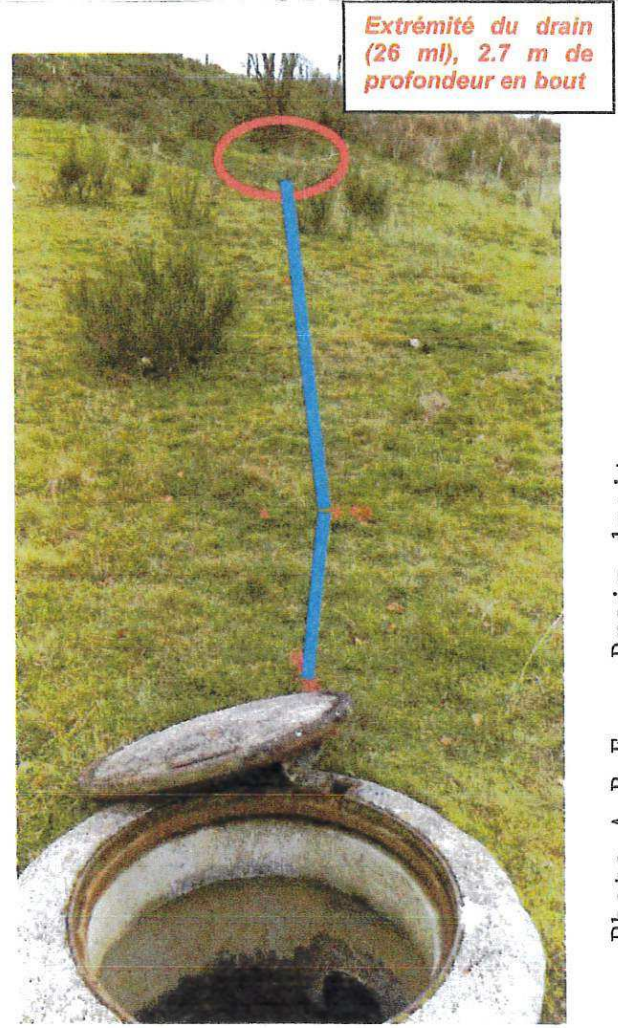
Photo A.B.E. Drain droit

Extrémité du drain (26 ml), 2,7 m de profondeur en bout

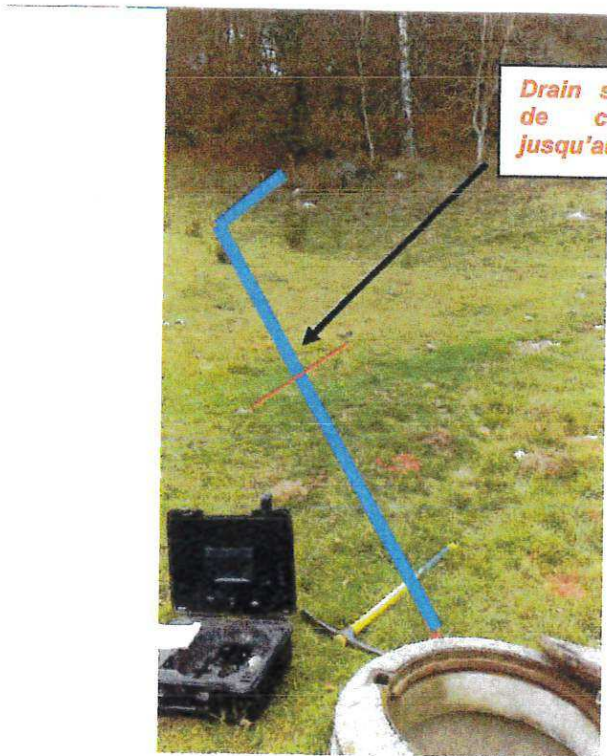
Photo A.B.E. Drain gauche

Drain sec à partir de cette zone jusqu'au coude.

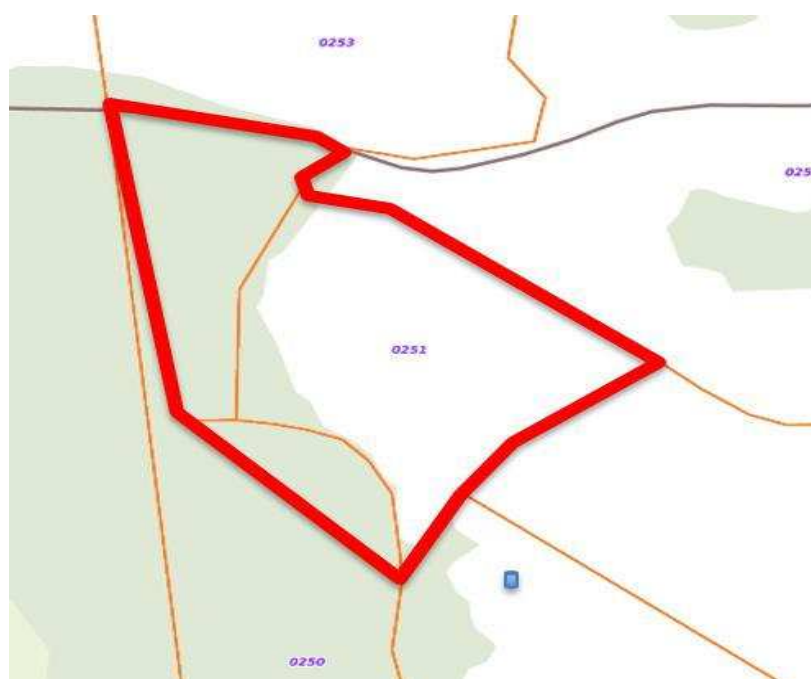
PPR du captage de LOUBEYRAC

D'une surface totale de 8561 m², le PPR, constitué de parcelles principalement cadastrées en tant que futaies et pâture, est situé sur la commune de GRANDRIEU pour les parcelles suivantes :

- N°250 Section K,
- N°251 Section K,
- N°253 Section K,
